# LOS DESLIZAMIENTOS DE LA CARRETERA DE CUOTA TIJUANA-ENSENADA, BAJA CALIFORNIA

Manuel Cruz-Castillo<sup>1</sup> y Luis A. Delgado-Argote<sup>2</sup>

## RESUMEN

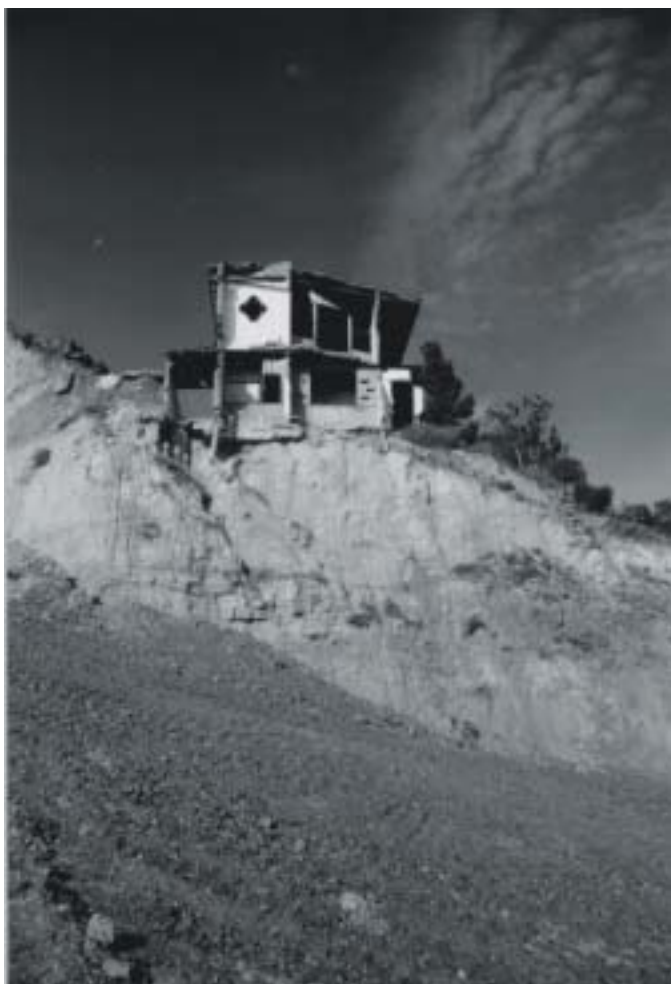
En la villa de San Miguel, la cabecera del deslizamiento que afecta a la carretera de cuota ha destruido algunas casas ya que retrograda continuamente.

**Figura 3.** Casa afectada por la cabecera del deslizamiento de 1976. Esta foto se tomó en febrero de 1996 y la casa y la pared tienen el mismo aspecto que tuvieron inmediatamente después del deslizamiento.

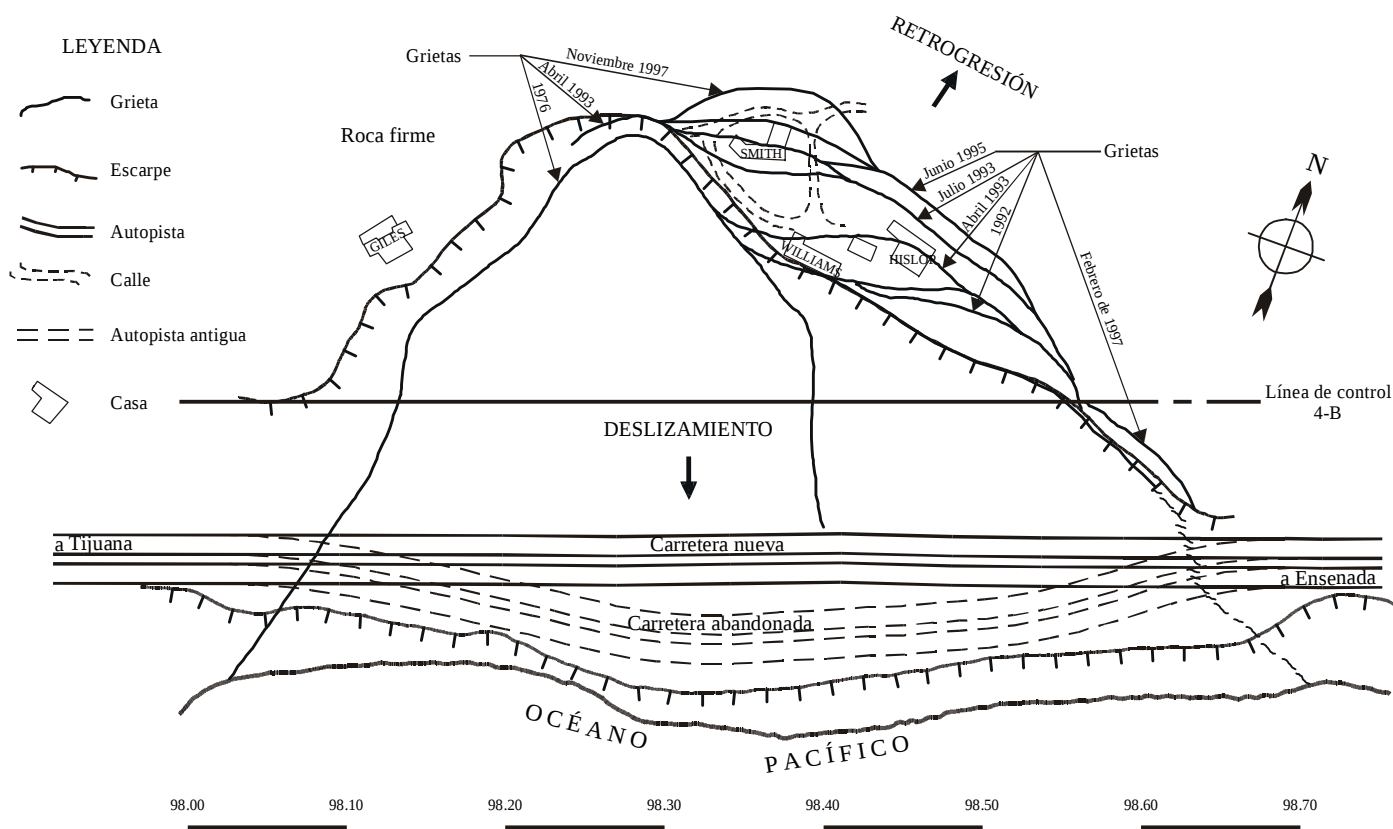
El deslizamiento de la caseta de San Miguel (km 98) es el que más daños ha causado. Su cabecera está avanzando hacia el NE a razón de aproximadamente 6 m/año y constantemente presenta grietas nuevas. En la Fig. 5 se muestra una de estas grietas formada en febrero de 1997. Las grietas en las cabeceras eventualmente evolucionan a fallas. La Fig. 5 muestra el avance de las grietas formadas en los últimos años, lo que significa un avance de la cabecera de carácter retrogresivo. Las componentes vertical y horizontal del movimiento del deslizamiento tienen velocidades de desplazamiento variables. Algunos autores (Rico *et al.*, 1969; Morales, 1995) han asociado el incremento de la velocidad de este deslizamiento con la época de

**Figura 5.** Deslizamiento del km 98, cercano a la caseta de cobro San Miguel (XVI, Fig. 1), Se muestra la formación de grietas al transcurrir de los años, lo que le da un carácter retrogresivo a la cabecera. Se aprecian algunas casas afectadas que en 1997 se destruyeron totalmente debido a la retrogresión del deslizamiento (modificado de CPFySC).

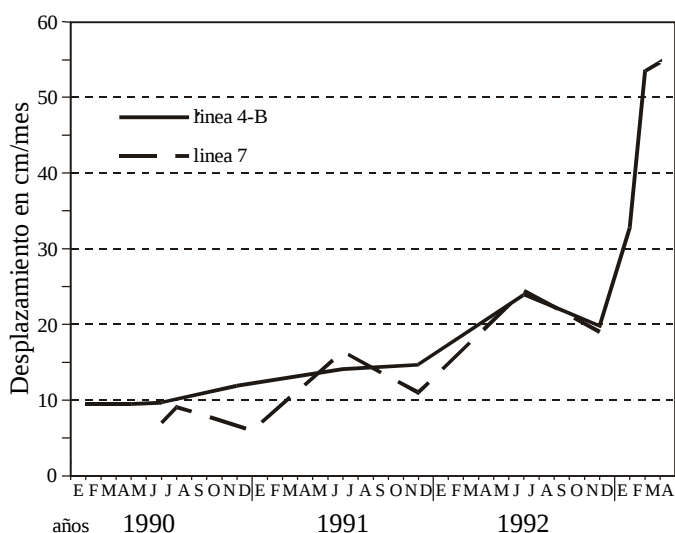
lluvias invernales. En la Fig. 6 se muestra el promedio de varias lecturas del desplazamiento del cuerpo del deslizamiento para el periodo de 1990-1993 registrados por CPFySC. Otra serie de datos se tomaron del 8 de marzo al 11 de septiembre de 1996, pero no fueron suficientes para compararlos con la época de lluvias, pues el intervalo de observación fue pequeño y en éste no se observaron cambios. Ha ocurrido que durante algunos periodos de registro, el deslizamiento es tan activo que destruye los puntos de control y además, en la época de lluvias estos puntos pueden cubrirse por sedimentos. Un problema adicional para registrar el movimiento del deslizamiento se debe a los constantes trabajos de reparación, relleno de grietas, durante los cuales también se destruyen las estaciones de control. La gráfica de la Fig. 6 muestra que la relación lluvia-incremento de desplazamiento en el deslizamiento del km 98 no es clara, ya que en las temporadas de estiaje, abril-noviembre, coexisten incrementos y decrementos. En la misma gráfica se observa que el movimiento mínimo registrado es de 6 cm/mes y el máximo es de 54.7 cm/mes. Los pozos a cielo abierto, de hasta 35 m de profundidad, que se excavaron durante la década de los setenta a causa de la construcción de la carretera en el km 91, revelaron la existencia del nivel freático por arriba de la superficie de deslizamiento (Rico *et al.*, 1969) por lo que el pie del deslizamiento, por lo menos durante esa época, siempre estuvo lubricado.

**Figura 6.** Razón de movimiento en el deslizamiento de la caseta de cobro del km 98 (XVI, Fig. 1). La tendencia general entre 1990 y 1992 es un incremento en la velocidad de desplazamiento. Cada línea es el promedio de varios puntos de control en el deslizamiento. Estos datos no permiten hacer un análisis de la influencia de las lluvias en la razón de movimiento del deslizamiento ya que para la línea 4-B los incrementos son continuos, salvo en los meses julio-noviembre (J-N) de 1992, correspondientes a la época de estiaje. La línea 7, no ubicada, presenta decrementos en la razón de movimiento en las épocas de estiaje correspondientes a agosto-diciembre (A-D) de 1990, a julio-noviembre (J-N) de 1991 y a julio-noviembre (J-N) de 1992. Cuando en la época de estiaje hay decrementos en la línea 7, en la línea 4-B hay incrementos. Estos datos fueron proporcionados por CPFySC y desafortunadamente sólo se pudo ubicar la línea 4-B en el deslizamiento.

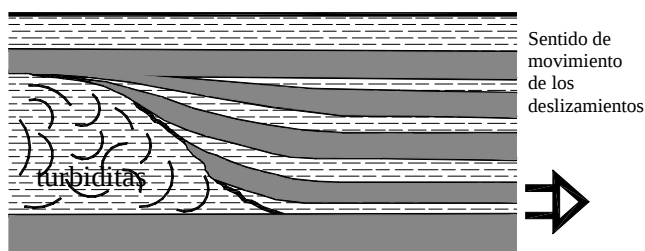
En el Miembro Medio de la Fm. Rosario se observó que el acunamiento de las areniscas favorece los deslizamientos, pues se inclina hacia el SW y coincide con el sentido de movimiento de los deslizamientos (Fig. 7). Yeo (1984) y Ledesma-Vázquez (1984) interpretaron que en la costa del área de estudio se depositaron sedimentos de un abanico submarino y aluvial, dejando estructuras sindeposicionales de un talud progradacional. Rico *et al.* (1969) describieron que la superficie de deslizamientos se desarrolla en el contacto de los depósitos de talud con el resto de las rocas sedimentarias.

**Figura 7.** Estructuras de abanico en la Fm. Rosario que favorecen a los deslizamientos debido a su origen progradacional pues la dirección de avance coincide con la dirección de movimiento de los deslizamientos. Las discontinuidades entre lutitas y areniscas junto con la inclinación hacia el mar pueden actuar como planos de despegue en la ocurrencia de deslizamientos.

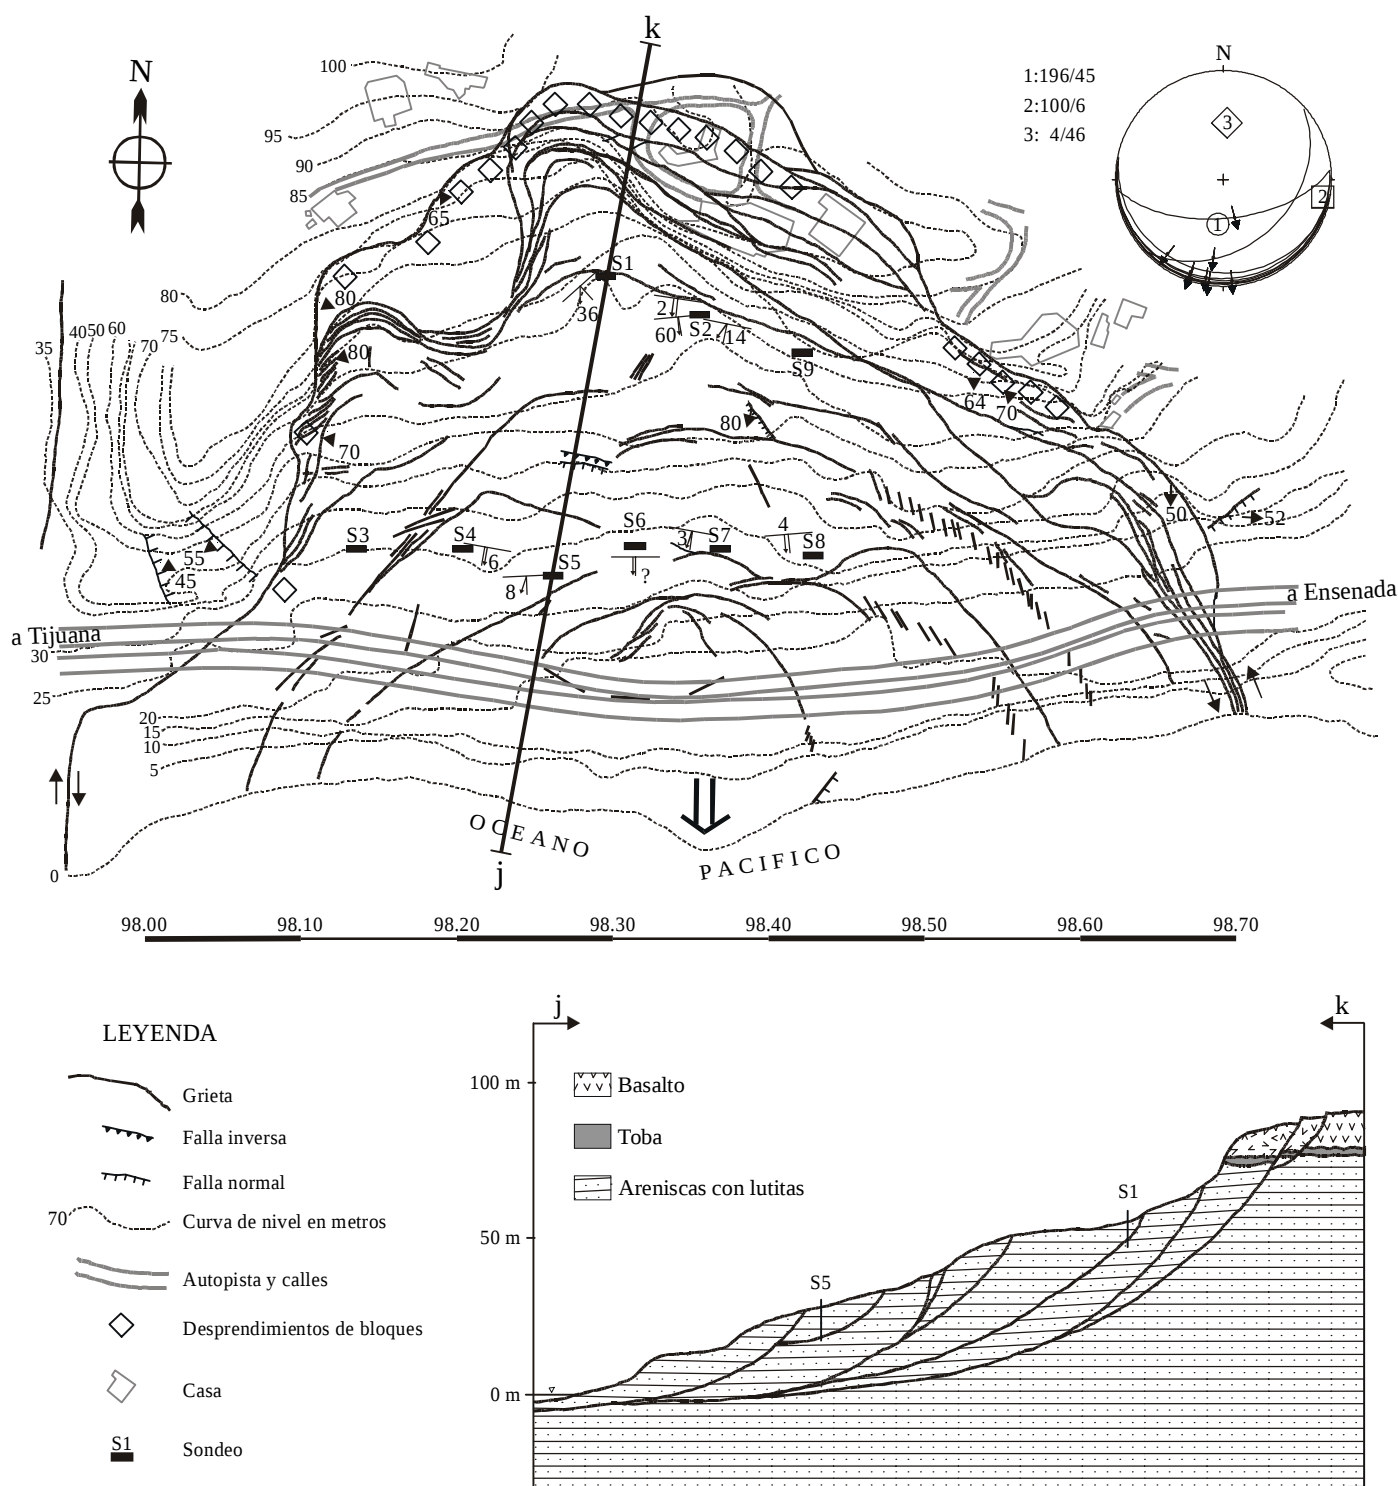
Actualmente, el cuerpo del deslizamiento de la caseta de San Miguel se compone de diferentes "deslizamientos secundarios", cuya expresión superficial se muestra en la Fig. 8, donde sobresale su cabecera sinuosa.

Se localiza en el extremo norte del deslizamiento (S1, Fig. 8). Tiene aproximadamente 6 m de profundidad y 6 m de longitud. Cortó una capa de areniscas finas a gruesas con horizontes de lutitas negras carbonosas, en cuyo contacto se observa un plano de deslizamiento complejo. En este plano, las lutitas están notablemente más húmedas que en las partes superior e inferior del mismo. La deformación a lo largo del plano es plástica y existen varias superficies de deslizamiento, de las cuales, la principal se orienta  $49^\circ/36^\circ\text{SE}/132^\circ$  (azimut/ echado/ inclinación de la estría de deslizamiento en el plano, utilizando la regla de la mano derecha). Este plano se deslizó 15 cm en 24 horas después de la excavación.

La profundidad total del sondeo (S2, Fig. 8) fue de 8 m. Aquí se observó una alternancia de lutitas negras y areniscas con actitud  $188^\circ/7^\circ\text{W}$ ; existen tres planos de deslizamiento: a) a 8 metros de profundidad con un plano de movimiento  $98^\circ/2^\circ\text{SE}/090^\circ$ , b) a 7 metros de profundidad con un plano orientado  $85^\circ/60^\circ\text{S}/085^\circ$ , c) a 3 m de profundidad con plano de deslizamiento  $102^\circ/14^\circ\text{S}/115^\circ$ . Todos estos planos presentaron desplazamientos paralelos a la superficie de contacto del orden de 5 cm en 24 horas.

Este sondeo (S4 en Fig. 8) tiene 7 m de profundidad. Cerca del fondo se observa el contacto entre lutitas negras que sobreyacen a areniscas con fragmentos de guijarros subangulosos mal clasificados. El horizonte de lutitas tiene abundantes lentes de arenisca gruesa. El contacto, localizado a 6 m de profundidad, es un plano de deslizamiento cuya actitud es  $100^\circ/6^\circ\text{S}/090^\circ$  y paralelo a la estratificación general. En 24 horas, la pared pendiente arriba (norte) se desplazó 15 cm, mientras que la pared opuesta se mantuvo estable.

Este sondeo (S5 en Fig. 8) tiene una profundidad aproximada de 7 m. La litología está formada por areniscas gruesas con abundantes lentes y horizontes delgados de lutitas negras. Estas últimas son más abundantes en la parte superior. Se observó un plano de deslizamiento a los 6 m de profundidad, el

**Figura 8.** Expresión superficial del agrietamiento en el deslizamiento del km 98 (XVI, Fig. 4) para noviembre de 1997. El deslizamiento se compone en su interior de varios deslizamientos, donde no se definen bien las cabeceras secundarias ya que el terreno continuamente está siendo removido para cubrir las grietas.

cual se desplazó entre 30 y 15 cm 24 horas después de haberse efectuado la excavación. La orientación del plano de contacto y desplazamiento es  $88^\circ/8^\circ S/110^\circ$ . En este lugar la lutita se caracteriza por estar saturada de agua, lo que le da una consistencia plástica, similar a la observada en otros sondeos donde se observa movimiento.

Este sondeo (S6, Fig. 8) no se pudo describir debido a que se colapsó 16 horas después de su excavación. Un plano de deslizamiento en la parte superior se deslizó 50 cm aproximadamente. La estratigrafía es muy similar a la descrita en el sondeo 5.

Esta excavación tiene 6 m de profundidad y su ubicación se presenta en la Fig. 8 (S7). En su base aflora un cuerpo de areniscas gruesas bien consolidadas, sobre las que descansa un horizonte de aproximadamente 2 m de lutitas negras que incluye lentes de arenas. La actitud de la estratificación en el plano de contacto y deslizamiento que se localiza a 6 m de profundidad es  $100^\circ/3^\circ\text{S}/100^\circ$ ; donde se observó un desplazamiento de 20 cm en 24 horas (Fig. 9). Las lutitas saturadas mostraron notables grietas de desecación al estar expuestas a la intemperie después del sondeo.

Este sondeo tiene 8 m de profundidad y se ubica en el extremo oriente del deslizamiento (S8, Fig. 8). En el fondo aflora una arenisca conglomerática bien consolidada sobreyacida por un horizonte de lutitas de 20 cm. El plano de deslizamiento a 7 m de profundidad presentó un movimiento de 20 cm, desarrollado en 24 horas a lo largo de un plano de estratificación y contacto, cuya actitud es  $\text{S}85^\circ\text{W}/4^\circ\text{S}/90^\circ$ . A diferencia de los otros planos, en éste la lutita y la arenisca estaban secas.

En el extremo noreste del deslizamiento del km 98 se localiza este sondeo de 8 m de profundidad (S9, Fig. 8). En él, afloran areniscas poco consolidadas con estratificación horizontal y planos de fallamiento lateral con componente vertical según el plano  $\text{S}25^\circ\text{W}/76^\circ\text{W}/020^\circ$ . No se observa movimiento importante. Los derrames de basalto se encuentran a aproximada-

Los sondeos en el deslizamiento del km 98 (Fig. 8) permitieron identificar planos de deslizamiento en los horizontes de lutitas y en los contactos lutita-arenisca. Los movimientos son paralelos a la estratificación o planos de contacto, y en todos los sondeos se observó que el plano inferior coincide con la parte baja de los horizontes de lutita, excepto en el sondeo 1, donde se observan planos de deslizamiento en uno de los horizontes arcillosos. Aunque aparentemente la saturación del agua en las lutitas favorece el movimiento, en el sondeo 8, tanto las lutitas como las areniscas están secas, por lo que se infiere que los costados del deslizamiento principal son movidos por arrastre de la parte central. Además, el peso de unidades litológicas de alta densidad, como los derrames de basalto en la parte superior, inducen el deslizamiento. El hecho de encontrar tres superficies de deslizamiento en el sondeo 2, indica que pueden existir varias superficies de deslizamiento actuando en conjunto, como se muestra en la Fig. 8.

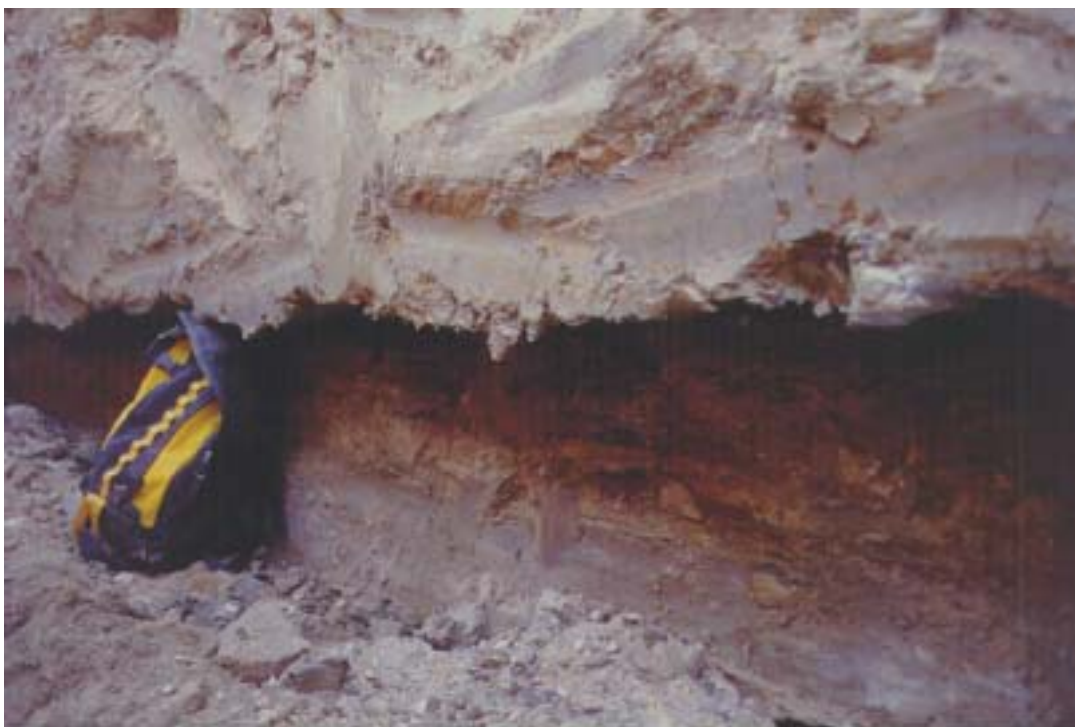
Figura 9. Deslizamiento de un plano en el sondeo 7, el movimiento observado fue de 20 cm y se registro a las 24 horas después de excavado el pozo. El bloque de arriba corresponde a un paquete de areniscas mientras que el paquete de abajo es de lutitas y areniscas.

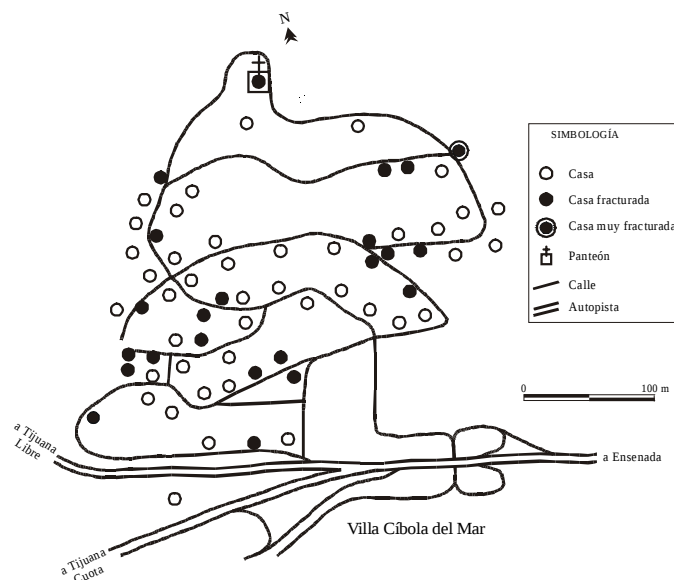
**Figura 10.** Casas fracturadas en la villa Cíbola del Mar a causa de la reptación del suelo. La mayoría de las casas mal cimentadas presentan fracturas en sus paredes y las casas antiguas viejas son las más afectadas. La casa del extremo NE, encerrada en un círculo, es la más fracturada de todo el complejo habitacional y su agrietamiento se atribuye al deslizamiento del terraplén sobre el que está construida. En la villa no se identificó ninguna cabecera de deslizamiento.

circunferencia y un círculo una casa relativamente nueva que está seriamente fracturada. La casa descansa sobre un terraplén que se localiza aproximadamente a 20 m de una falla normal con salto mayor de 5 m. Las numerosas fracturas en sus paredes se atribuyen al deslizamiento del terraplén sobre el que está construida.

En la villa Cíbola del Mar no se identificaron cabeceras de deslizamientos activos ni de deslizamientos estables. Se observó una falla que termina en una casa que se encuentra intensamente fracturada. Sin embargo, en vista de que la casa está construida sobre un terraplén, se estima que el fracturamiento se debe en parte a su mala cimentación. Otras casas fracturadas no se alínean con alguna estructura y, en algunas construcciones, las fracturas se asocian con la reptación del suelo.
