# ESTUDIO DE RIESGO GEOLÓGICO EN TIJUANA, BAJA CALIFORNIA CON BASE EN RASGOS ESTRUCTURALES Y LA RESPUESTA DEL TERRENO

Luis A. Delgado-Argote, Alejandro Hinojosa-Corona, Manuel Aragón-Arreola y Víctor M. Frías-Camacho

Departamento de Geología, División de Ciencias de la Tierra, CICESE

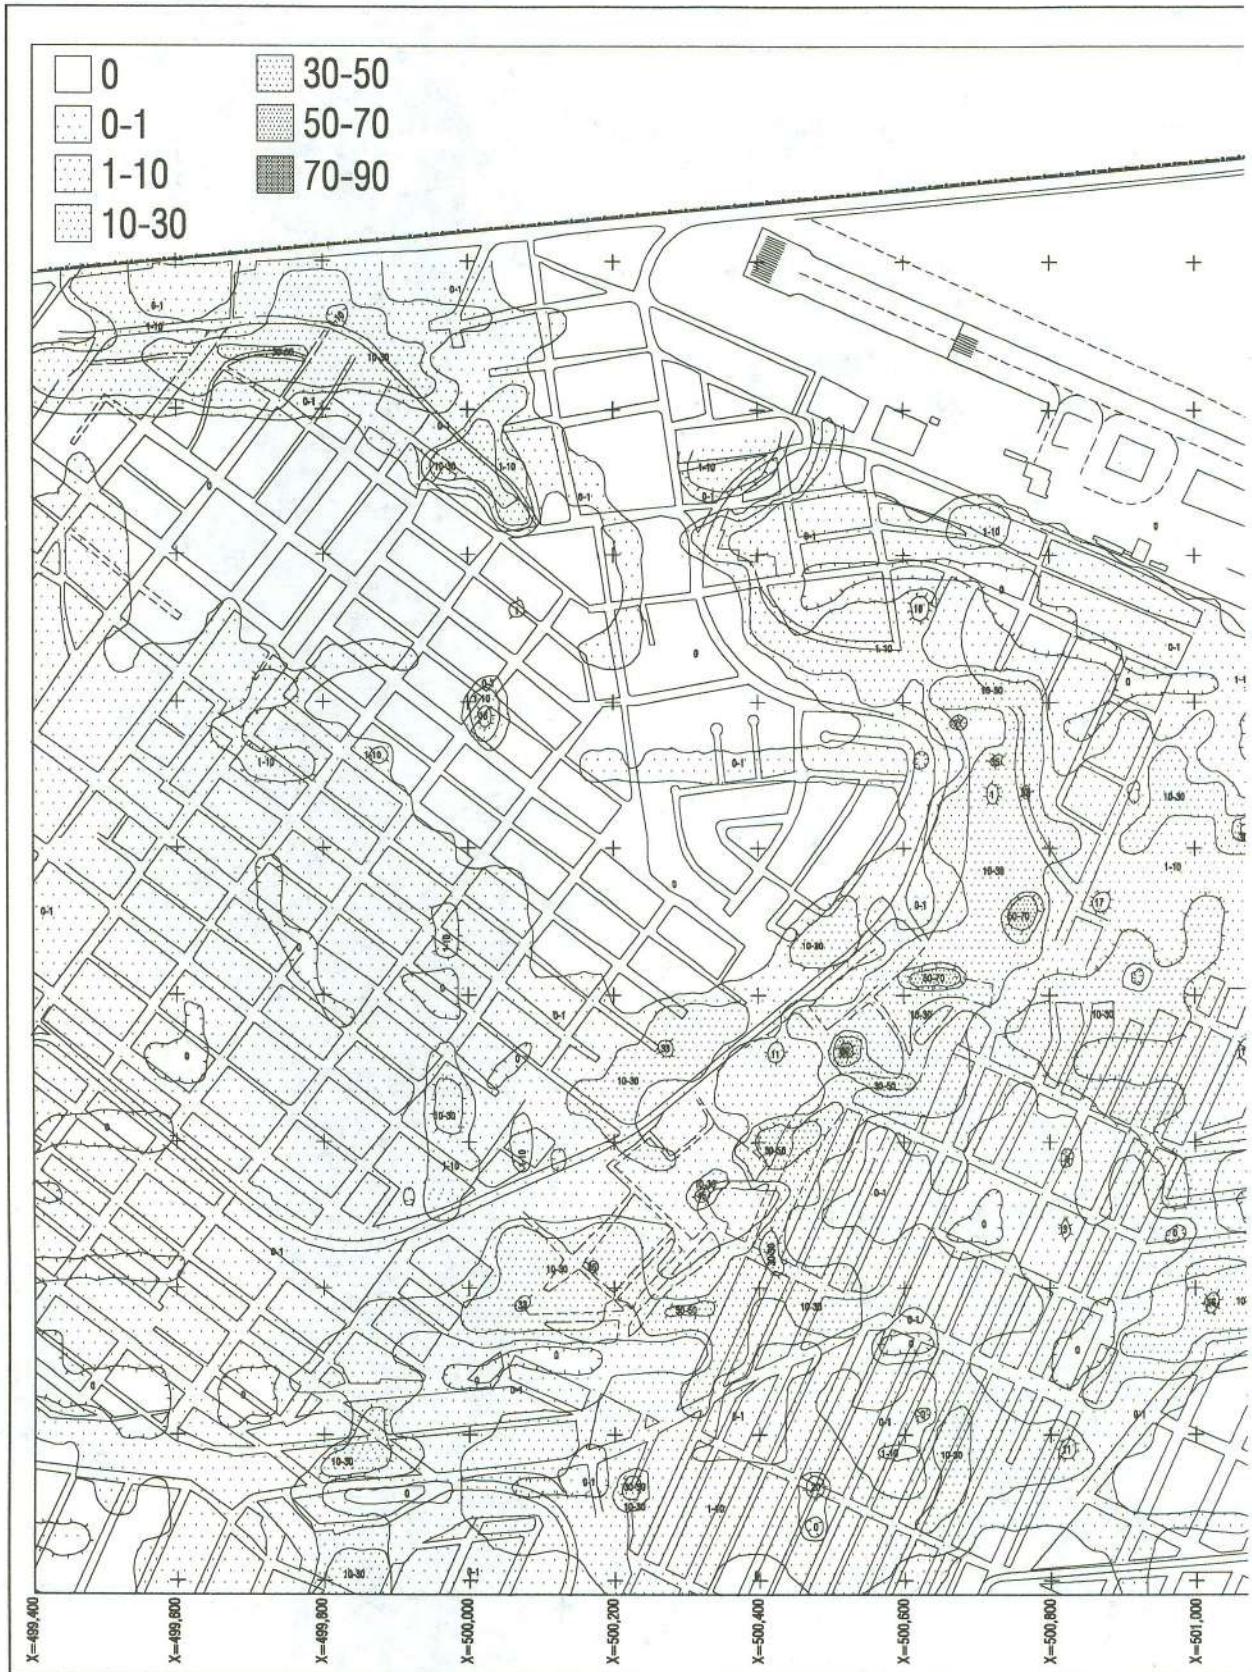
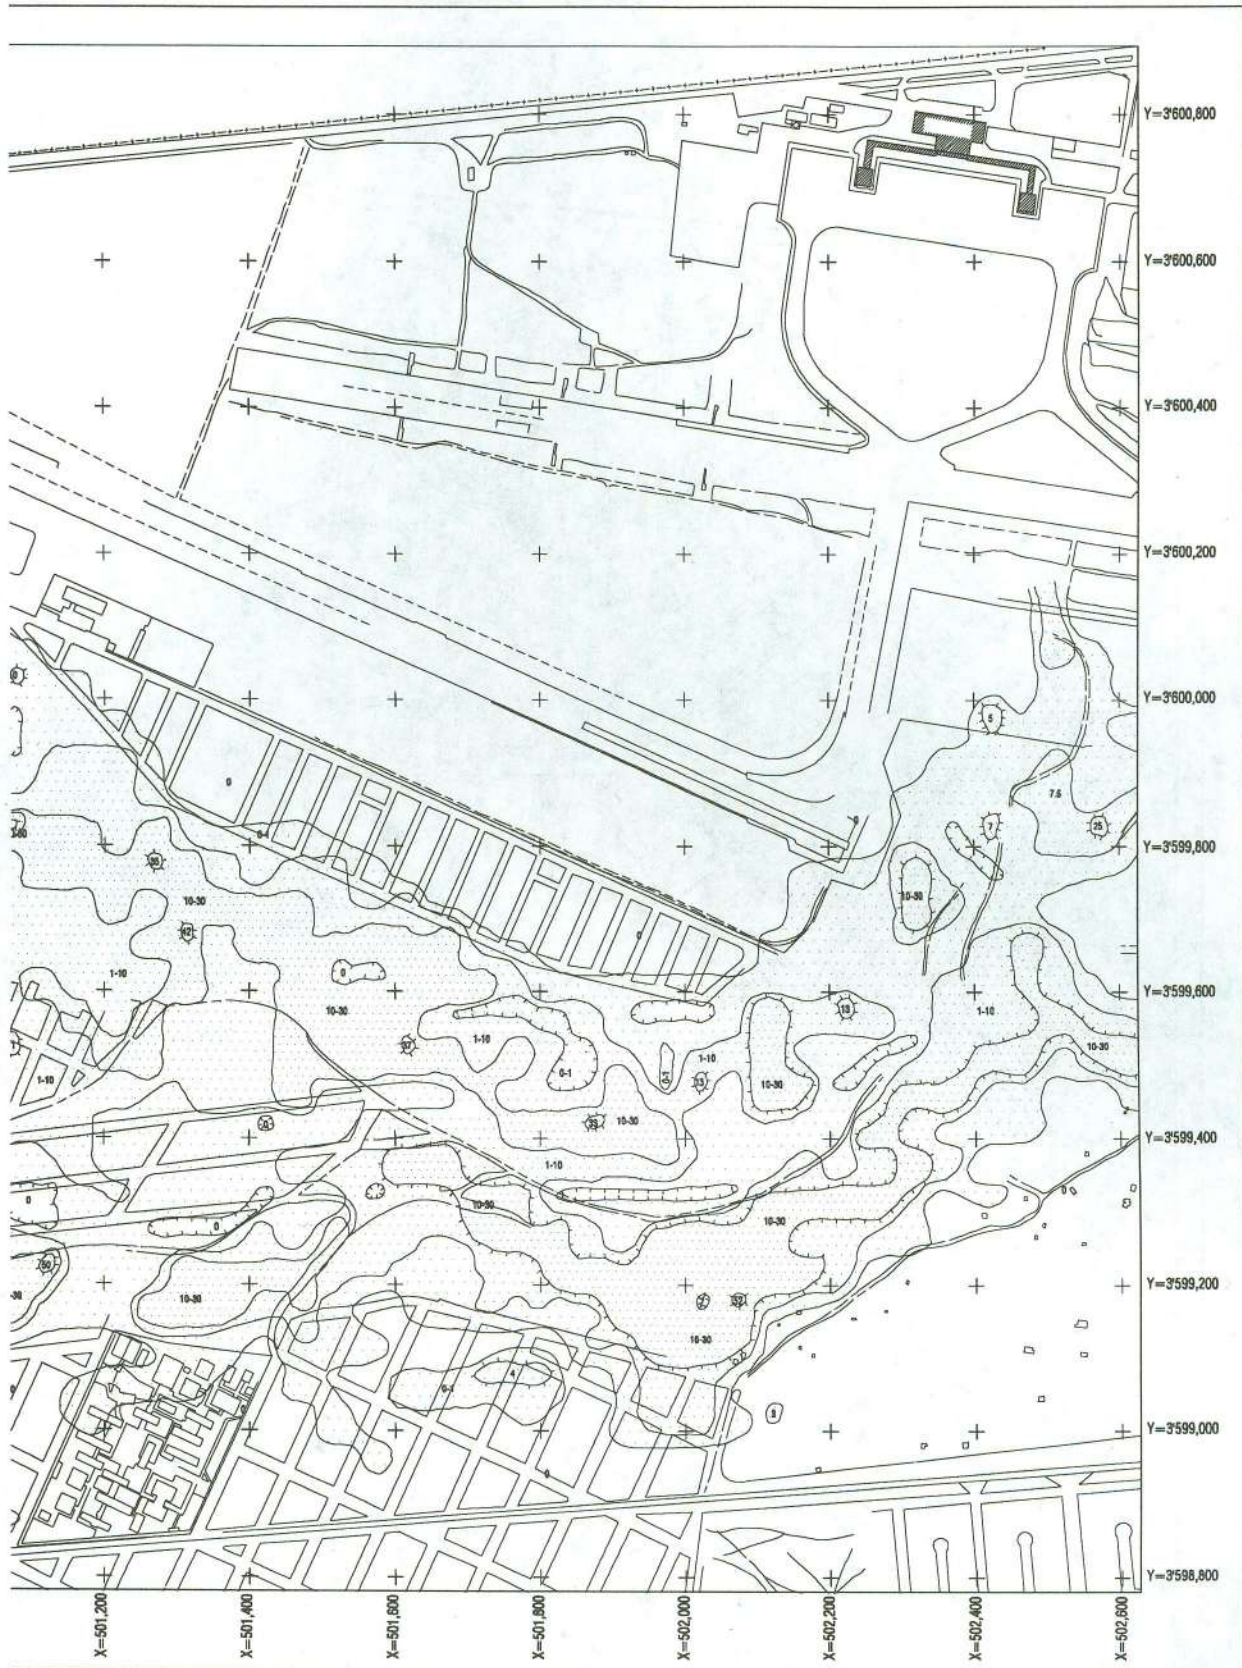
Figura 14. Contornos de intervalos de Valores de Riesgo en el Área El Pastejé, tomados de la Figura 13. Ver texto.

En el Área El Pastejé se localizaron varias zonas de alto VER, tres de las cuales coinciden con lugares en los que se documentaron deslizamientos rotacionales, en otra se localizó fallamiento probablemente activo que ha provocado la destrucción de algunas construcciones. Las fluencias de suelo se ubican en zonas de alto y medio VER.

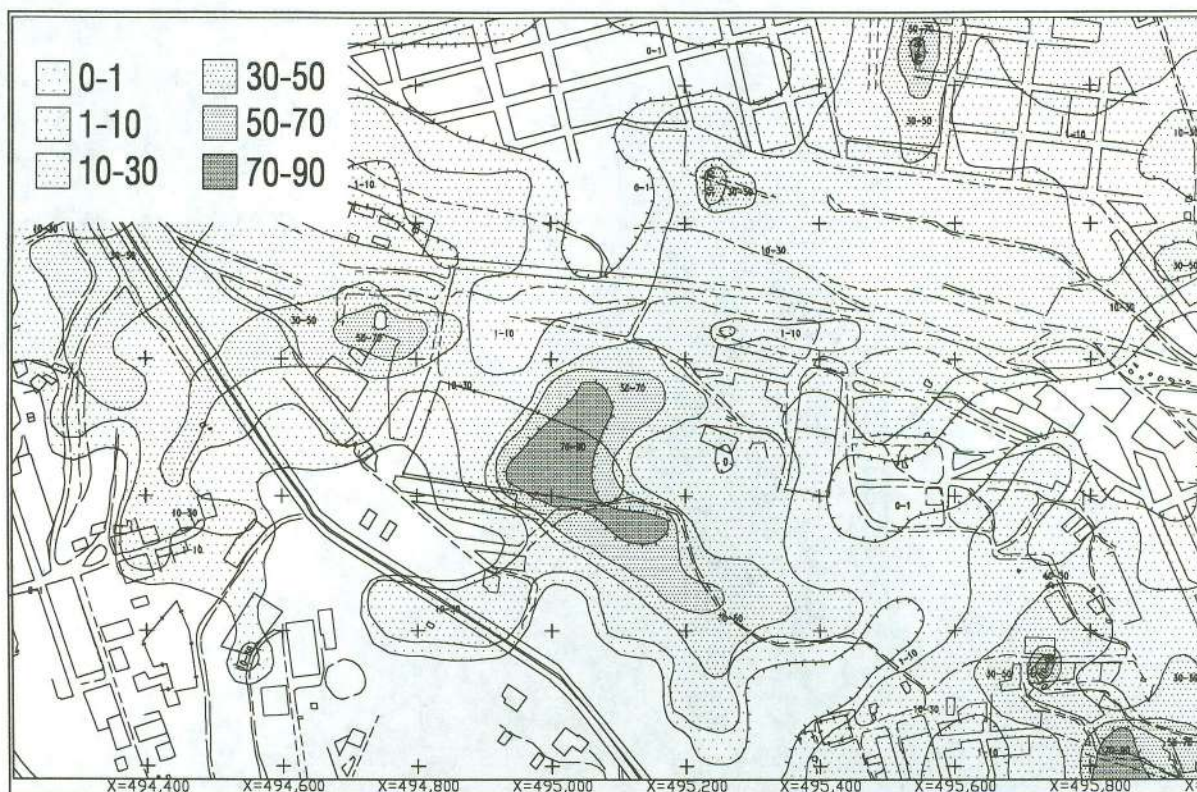
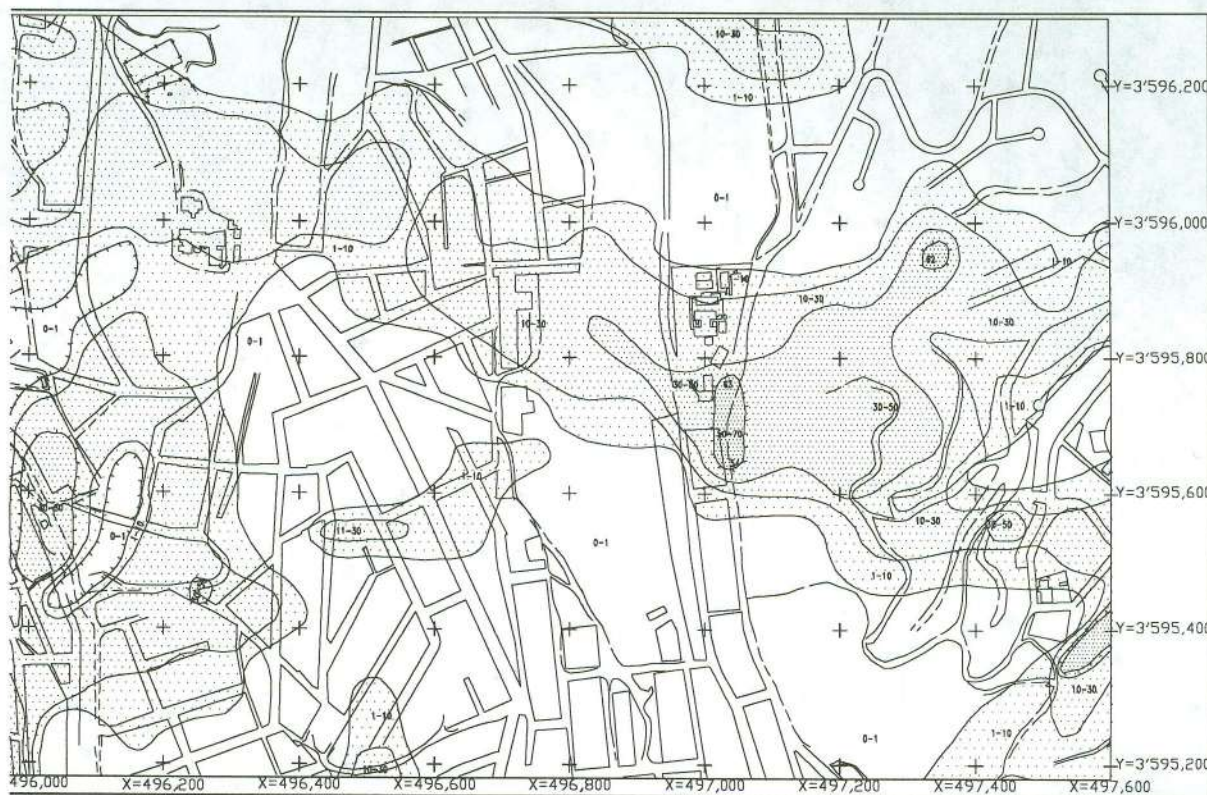
Al elaborar los contornos de intervalos de riesgo, el área que comprende el deslizamiento queda incluida en uno de los máximos ( $R > 50$ ), debido a la presencia de varias estructuras y a la fuerte pendiente (Figura 19).

Figura 19. Contornos de intervalos de Valores de Riesgo en el Área El Pato, tomados de la Figura 18. Ver texto.

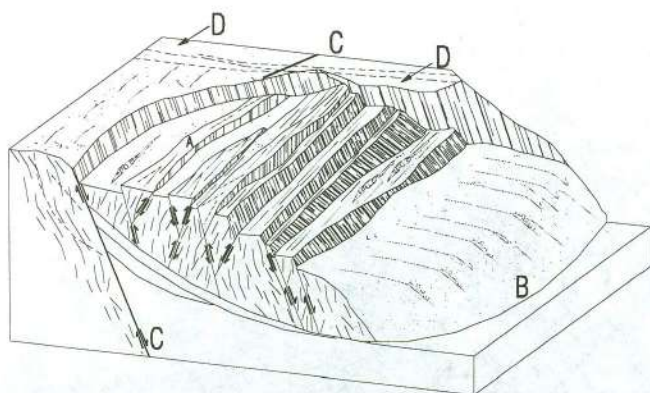
El movimiento de ladera de El Pato es un deslizamiento rotacional ubicado en la Colonia Chihuahua (Figura 16), en el flanco sur del Cañón El Pato, cuyo movimiento acelerado se inició en las primeras horas del 9 de febrero de 1993.

Según afirman los vecinos de la zona afectada, el deslizamiento se inició con ruido proveniente del subsuelo. En las primeras 6 horas de fallamiento se acumuló un total de medio metro de desplazamiento en lo que después se definió como el escarpe principal. Unas 48 horas después, el salto máximo acumulado fue de 1.5 metros y dos semanas más tarde, el salto

Durante el primer día de movimiento se formaron una serie de bloques caídos y levantados cercanos a la cabecera de la falla principal (A en la Figura 20), el salto máximo después de dos semanas de movimiento fue de 1 metro. En el frente de deslizamiento (B en la Figura 20) se presentó un efecto de levantamiento y deslizamiento horizontal de estructuras rígidas, además de la fluencia lenta de material en el talud cortado para edificar casas.

Cuando los habitantes de la zona efectuaron cortes en el talud original, aumentaron localmente los valores de pendiente, lo cual aumentó la inestabilidad de toda la ladera. El factor disparador del deslizamiento se asocia con la sobresaturación de agua que se registró durante los primeros meses de 1993, aunque es necesario recalcar la importancia de el fallamiento preexistente y la fuerte pendiente del terreno.

**Figura 20. Diagrama bloque que ilustra el movimiento rotacional de El Pato, ocurrido en el Cañón del mismo nombre.**

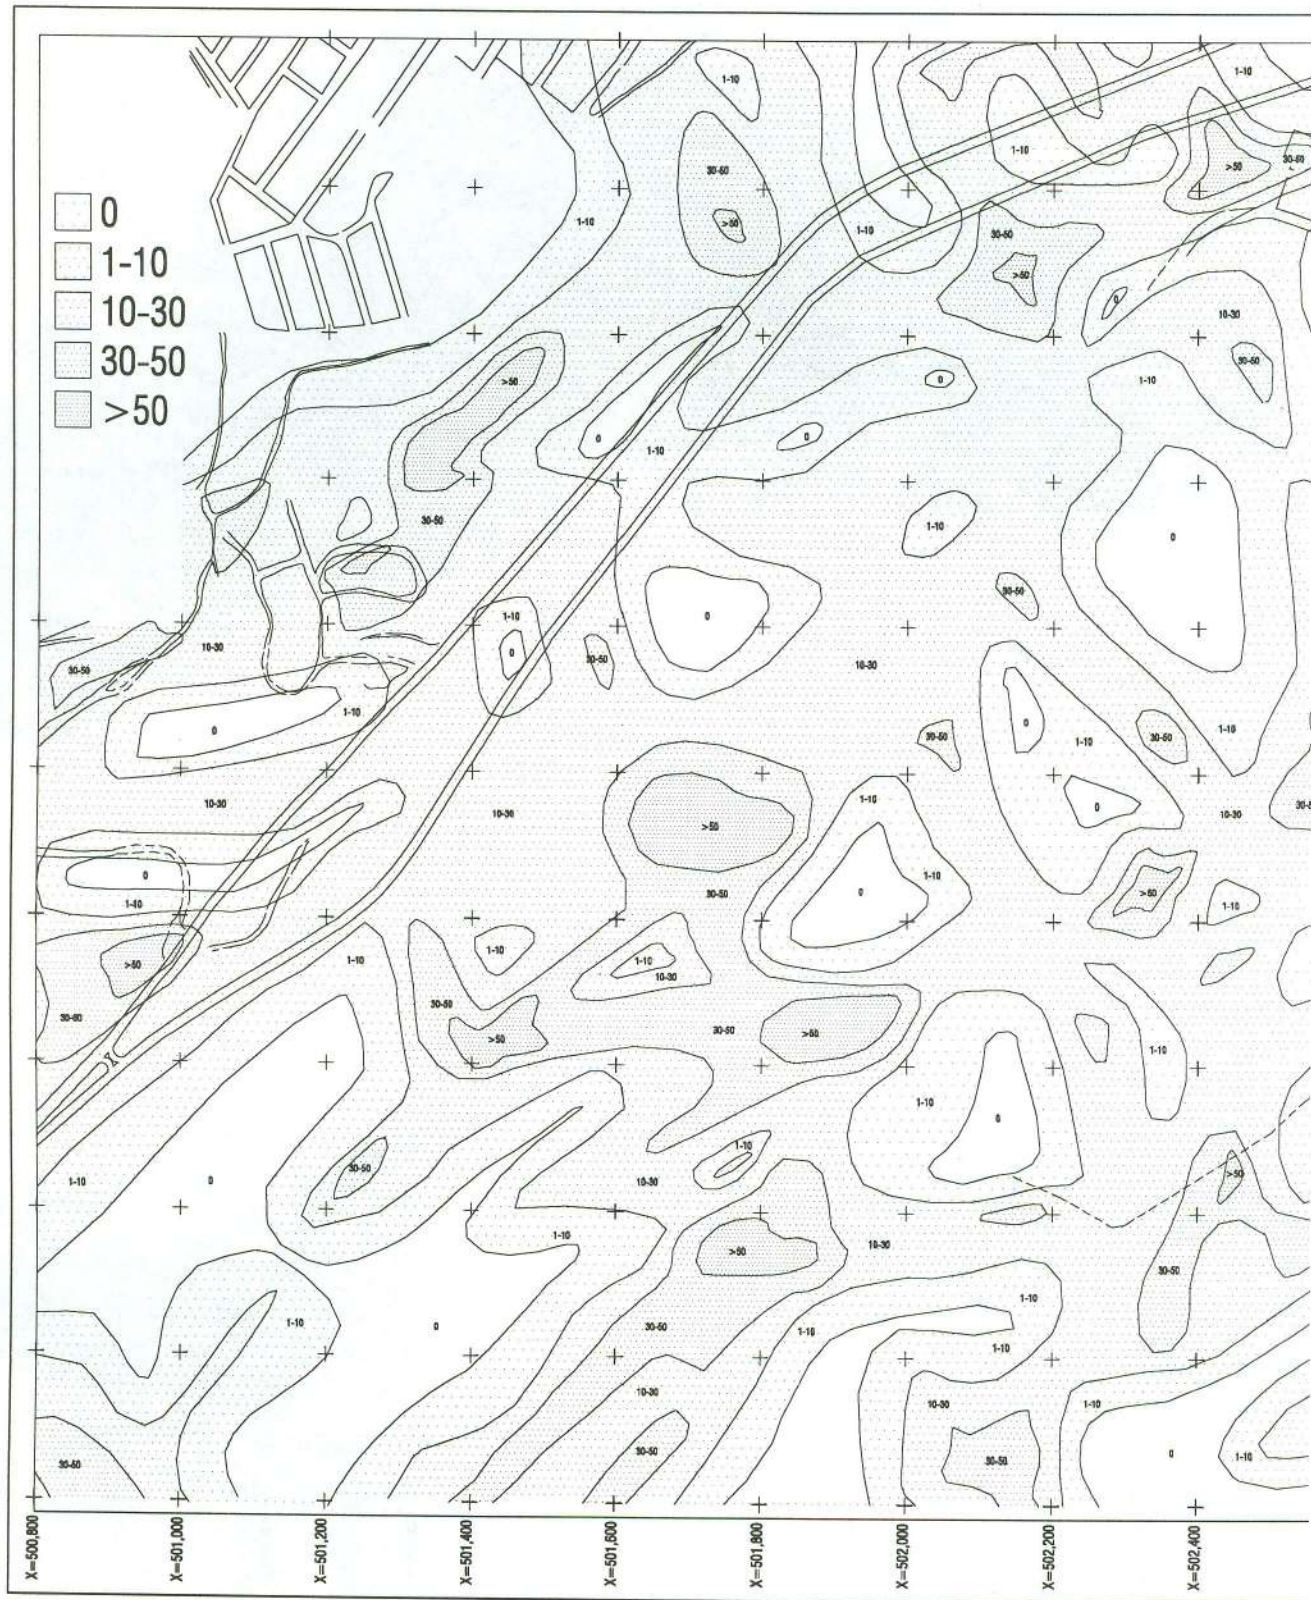
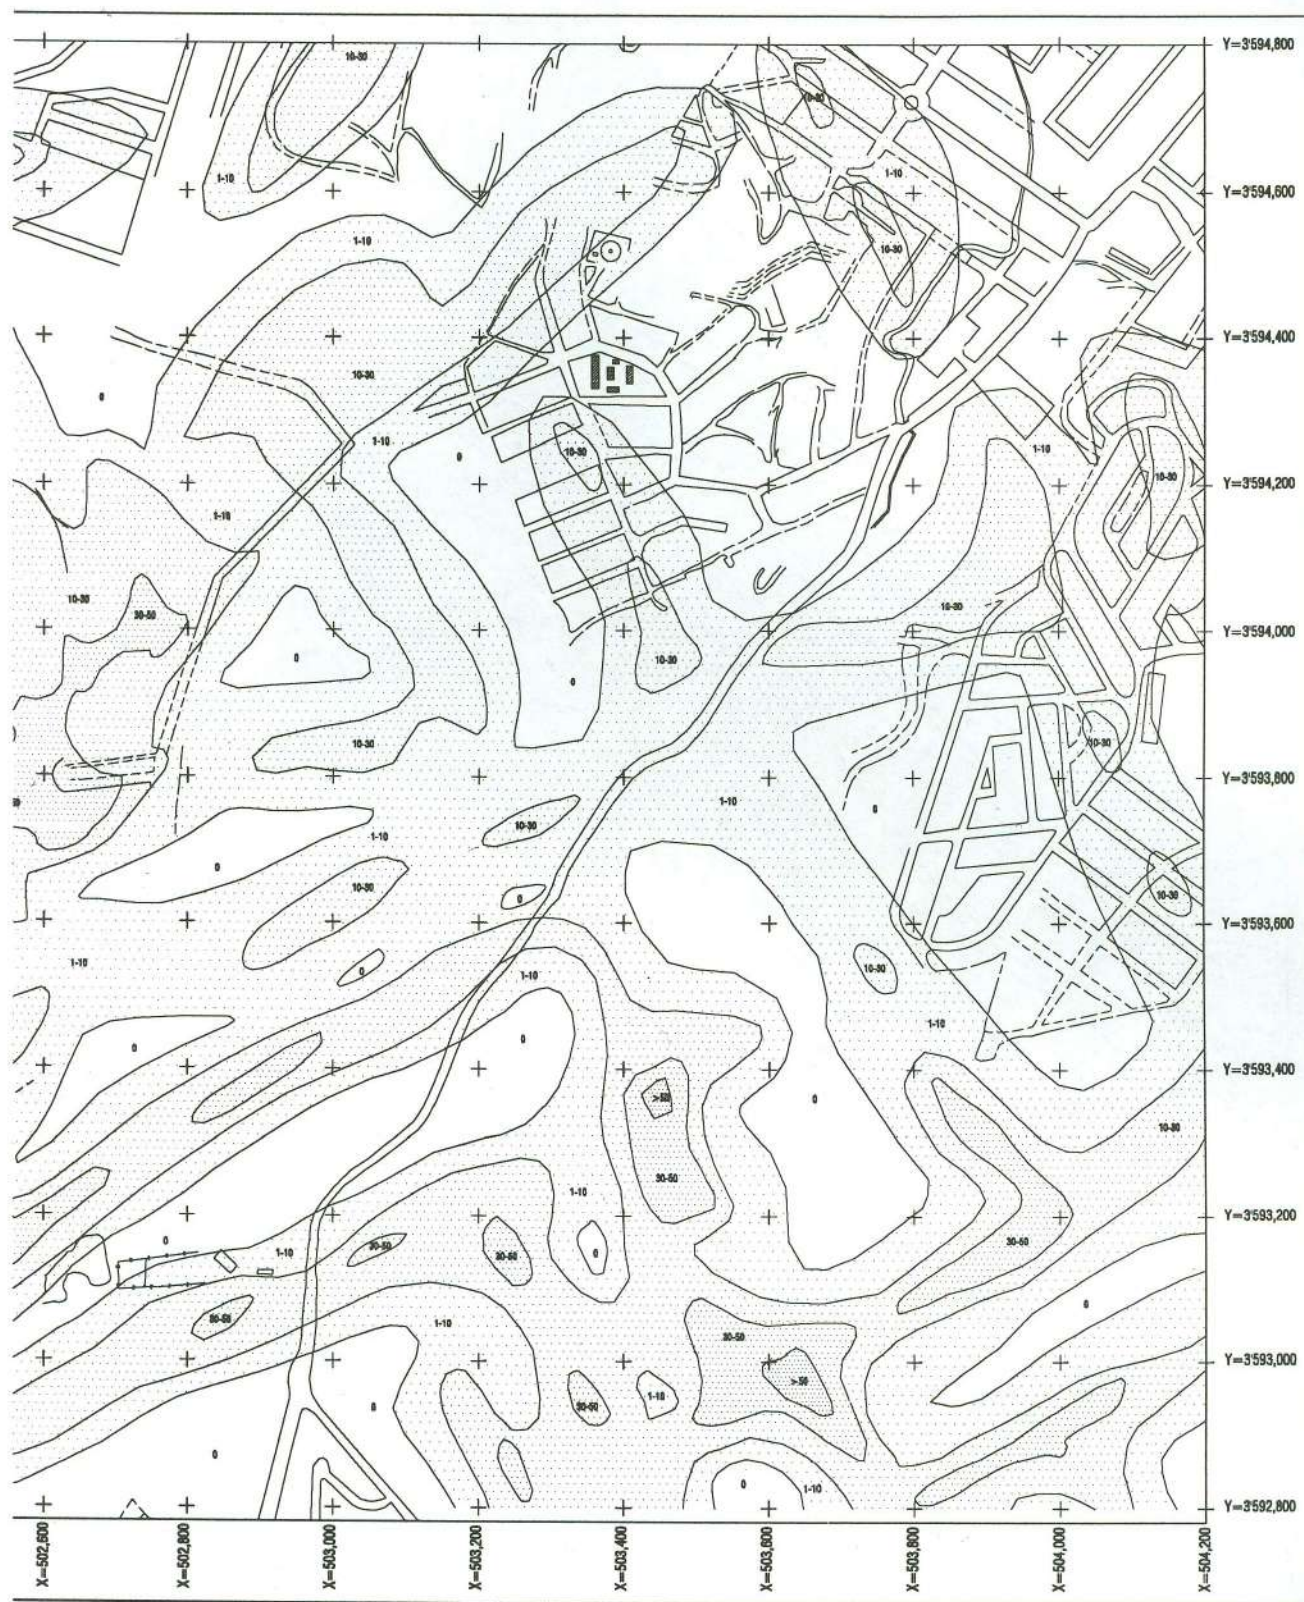
Figura 24. Contornos de intervalos de Valores de Riesgo en el Área Cañada Verde-Colonia Sánchez Taboada, tomados de la Figura 23 Ver texto.

En el Área de Cañada Verde-Sánchez Taboada, las zonas de alto VER se encuentran asociadas a zonas de alta pendiente, que coinciden generalmente con zonas falladas o fracturadas. Por lo general, las zonas inestables son cercanas a la parte alta de las laderas y muchas de ellas aún no han sido urbanizadas. En Cañada Verde no se encontraron deslizamientos rotacionales recientes; en cambio fueron reconocidos accidentes antiguos, los cuales coinciden con las zonas de altos valores. Las fluencias de suelo también coincidieron con valores altos y medios del índice de riesgo.

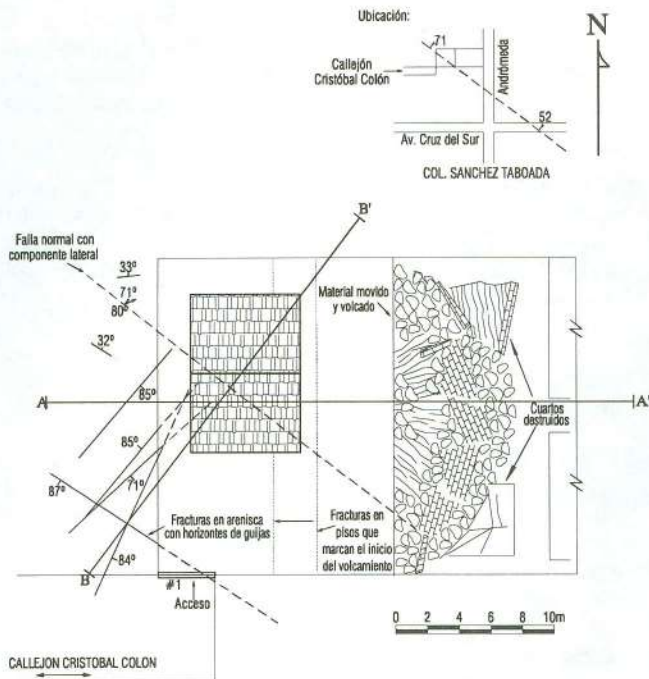
El deslizamiento, que localmente se muestra como una falla de talud (Figura 25), ocurrió aproximadamente a las 10:30 am del sábado 9 de enero de 1993. Según los vecinos de la zona, en los meses anteriores a las lluvias se notaron fracturas y combamiento en la barda que funcionaba como muro de contención (Figura 26). En el límite poniente del predio se observa una falla normal con rumbo N52°W buzando 71° al norte, con ligero componente lateral derecho. Esta misma

estructura fue reconocida en los cortes de otros lotes 50 m al NW y en pequeños afloramientos en la Avenida Cruz del Sur. La falla pone en contacto a conglomerados medianamente litificados intercalados con horizontes de arenas gruesas al alto de la falla; al bajo de la falla se encuentran areniscas medianamente consolidadas. La zona de cizallamiento en el bloque de techo es hasta de 2 m, en los cuales se encuentran clastos imbricados de diferentes tamaños. La Figura 25 presenta la cartografía geológica detallada del sitio.

Nota. Durante el estío de 1995, se visitó esta zona y se observó que una represa de piedra y concreto, de aproximadamente 25 m de longitud, está plegada y fracturada, lo que indica que el sitio aún después de la crisis de 1993 sigue deformándose.

Figura 25. Cartografía geológica de detalle del predio ubicado en el Callejón Cristóbal Colón #1, Colonia Sánchez Taboada, a partir de la falla de talud del 9 de Enero de 1993.

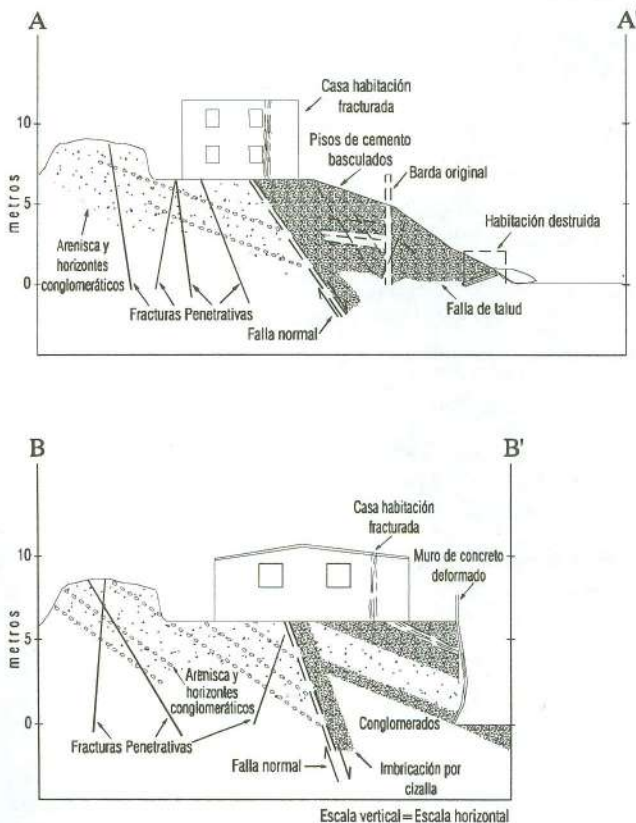
En las secciones A-A' y B-B' (Figura 26), se explica a que se debe la falla de talud: la máxima pendiente del terreno es alrededor del 14%. La falla normal es un rasgo natural antiguo en el sitio, lo cual le confiere al terreno un valor de inestabilidad. Al modificarse la pendiente original para construir las viviendas, se incrementó localmente el valor de inestabilidad. Tanto el muro de contención destruido como el que limita el corte del talud al norte (Figura 26) no tienen drenaje, lo que provocó que el agua no tuviera salida y produjera un efecto de subpresión en los sedimentos y en el muro. La casa habitación que se muestra en ambas secciones es de concreto, rígida y pesada. De esa forma, la suma de los factores anteriores, encabezados por la inestabilidad conferida a la zona por la falla normal y el aumento en la pendiente de terreno, disparados por la sobresaturación de agua de las lluvias, originaron la destrucción del talud y la consecuente destrucción de las obras civiles. Este sitio ilustra con detalle el significado de las zonas de alto Valor Empírico de Riesgo mostradas en las Figuras 14, 19 y 24.

Figura 26. Secciones A-A' viendo al norte y B-B' viendo al NW, mostrando la asociación directa de la falla de talud al fallamiento geológico normal y los efectos en obras civiles. Callejón Cristóbal Colón # 1, Colonia Sánchez Taboada.
