# **FACTORES GEOLÓGICOS Y ANTRÓPICOS DE RIESGO EN TIJUANA, BAJA CALIFORNIA: EL CASO DEL FRACCIONAMIENTO JARDINES DE AGUA CALIENTE**

Luis A. Delgado Argote\*, Juan Carlos Hurtado Brito, Porfirio Avilez Serrano y Gemma Gómez Castillo

División de Ciencias de la Tierra, CICESE, Ensenada, Baja California

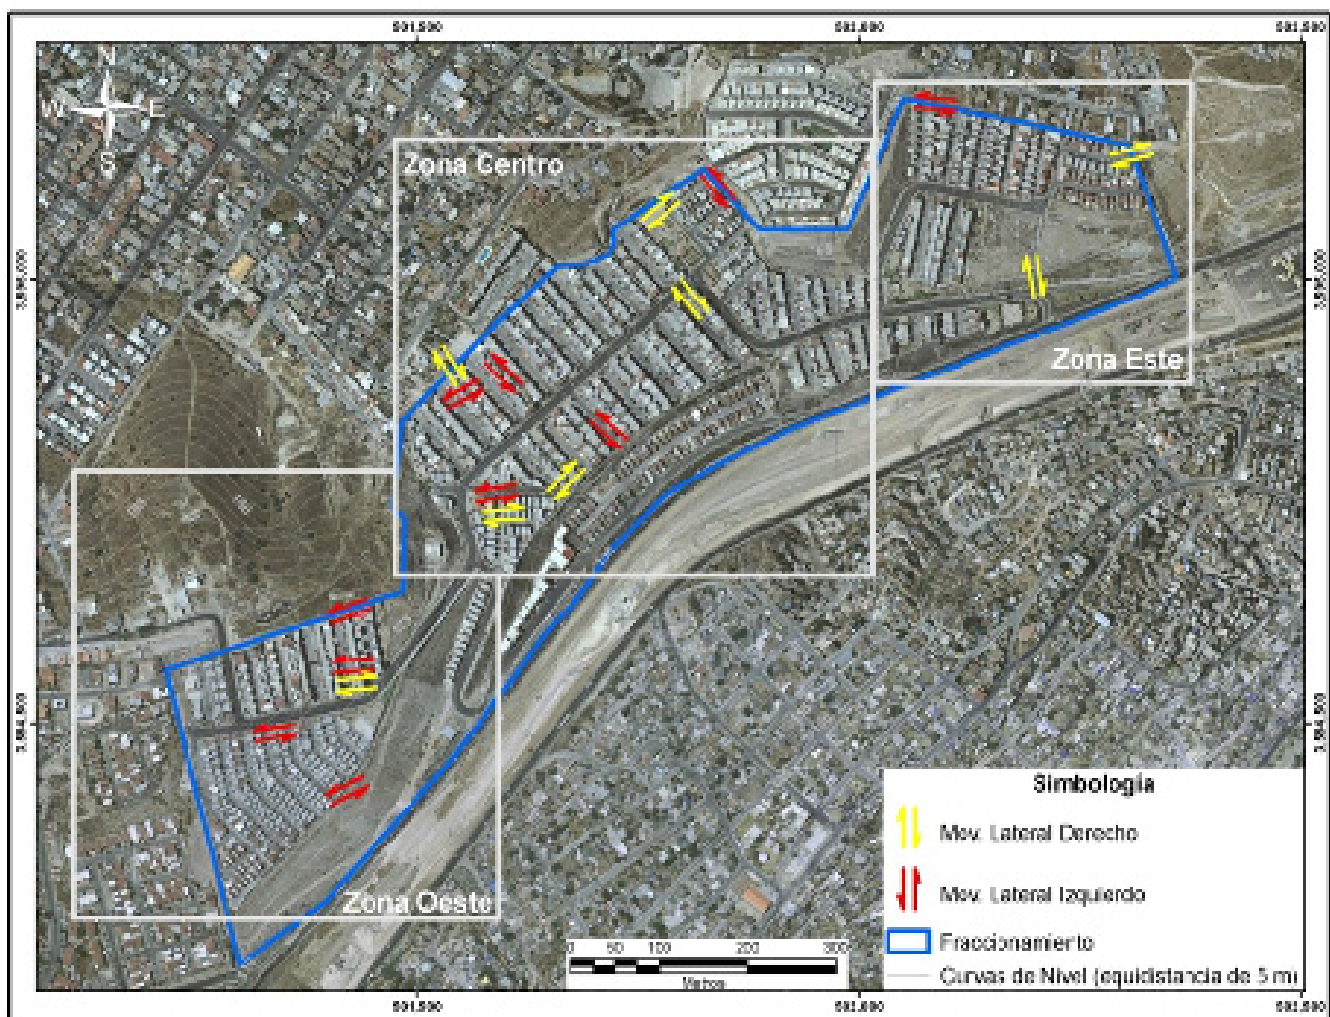
Figura 10. Cartografía de movimientos horizontales indicando el sentido de desplazamiento lateral izquierdo o derecho.

Los movimientos laterales identificados en el fraccionamiento guardan una buena correlación con la dirección del drenaje. En particular, en la Zona Oeste y esquina inferior izquierda de la Zona Centro, estos movimientos son notablemente paralelos al drenaje orientado E-W. En la parte central de la Zona Centro los movimientos principales son NW-SE, paralelos al drenaje principal de la cuenca más grande la que, a su vez, drenaba en el sentido de la paleopendiente hacia la vialidad Aeropuerto (Figura 19). En la Zona Este sólo hay tres datos de esa naturaleza, los cuales coinciden con los márgenes de una zona de relleno profunda (casi 23 m), aunque los movimientos son paralelos a la pendiente actual (SSE) y al echado de los estratos (NE).

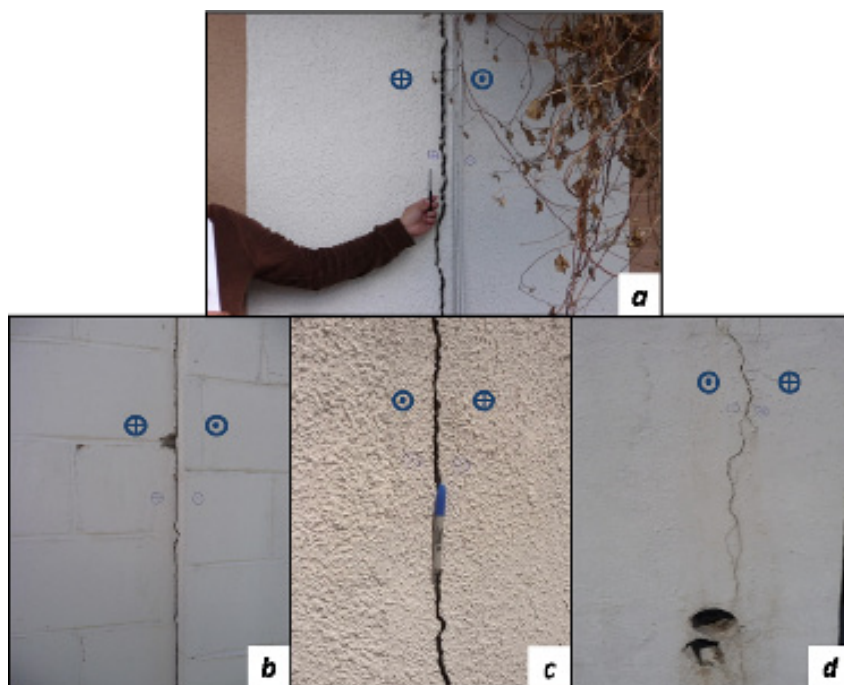
Se identificaron 18 estructuras que indican movimientos laterales en el fraccionamiento, 10 de ellas izquierdas y ocho derechos (Figura 10). En la Zona Oeste se encontraron cuatro grietas que indican movimiento lateral izquierdo y una con movimiento lateral derecho. El movimiento lateral derecho se midió en la privada Ruiseñores (figuras 1 y 11a). Los movimientos izquierdos se encontraron en las privadas Ruiseñores, Canarios, Las Fuentes y Caoba. En la Zona Centro se observaron cinco grietas con movimiento lateral lateral derecho y cinco con movimiento lateral

izquierdo. Los movimientos laterales derechos se midieron en las privadas Azucenas, Begonias, Del Parque, Hacienda y Jacarandas (Figura 11b). Los movimientos laterales izquierdos se concentran en la parte suroeste de esta zona, en las privadas Crisantemos, Del Parque, Hacienda, Jacarandas y Pino (Figura 11c y d). En la Zona Este se identificaron tres grietas debidas a movimiento lateral, donde uno es izquierdo y dos son derechos. El movimiento lateral izquierdo se encuentra en la privada Las Moras, mientras que los movimientos laterales derechos se midieron en la privada Higueras y en la barda perimetral que se ubica al sur de esta zona.

Figura 11. Fotos de movimientos laterales. a) Movimiento lateral derecho ubicado en la privada Ruiseñores. b) Grieta localizada en la privada Begonias, en la cual se observa movimiento lateral derecho. c) Fractura que muestra movimiento lateral izquierdo, que se encuentra en la privada Del Parque. d) Grieta con movimiento lateral izquierdo ubicada en una de las paredes que se localiza junto a la caseta de vigilancia de la privada Hacienda.

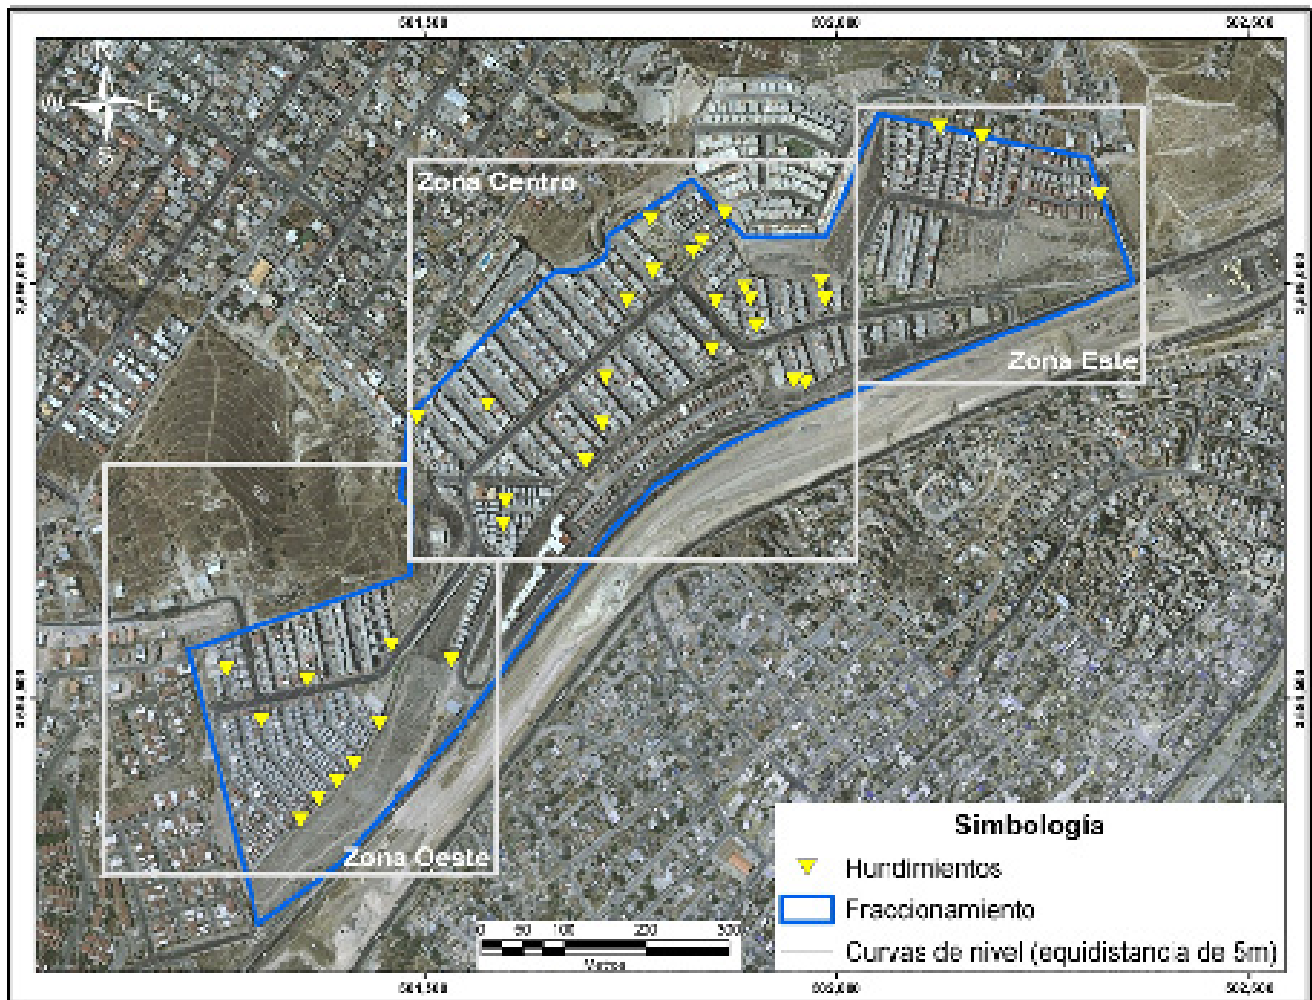
En el fraccionamiento se identificaron 35 hundimientos: 10 en la Zona Oeste, 22 en la Zona Centro y tres en la Zona Este (Figura 12).

Figura 12. Ubicación de los hundimientos identificados en el fraccionamiento Jardines de Agua Caliente.

El 70% de los hundimientos en la Zona Oeste se ubica en la franja de relleno de más de 250 m de longitud que se orienta paralela a las pendientes, tanto actual como anterior a 1999 (Figura 18c). En la Zona Centro, sólo el 27% de los asentamientos está relacionado con áreas de relleno; sin embargo, el 60% de los hundimientos que ocurren en esta zona coinciden con paleodrenajes, lo que demuestra la importancia de identificar el drenaje natural original. En la Zona Este sólo se observaron tres hundimientos, de los cuales, dos están prácticamente en el límite de corte y relleno. Visto en su conjunto, el 68% de los hundimientos coinciden con las zonas de relleno y/o paleodrenaje (Figura 18c). Esta interpretación fue posteriormente verificada a partir de información geoeléctrica proporcionada por Gutiérrez Zamudio et al. (2012) con penetración hasta de 20 m. Se interpreta que el terreno original es más competente que el de relleno y que los alineamientos de contraste de resistividad son producto de fracturas que incrementan la permeabilidad y le imprimen una geometría definida por alineamientos inclinados aproximadamente 45° que, lo más probable es que se hayan desarrollado por carga litostática y variaciones en los contenidos de humedad durante los periodos alternados de lluvias y estiaje. Los pliegues formados, ya sea por compresión lateral o por carga litostática, desarrollarán un patrón de fracturas de abertura en la parte convexa o cima de pliegue de aspecto anticlinal, y de fracturas cruzadas en la parte cóncava o parte baja de un pliegue de aspecto sinclinal.

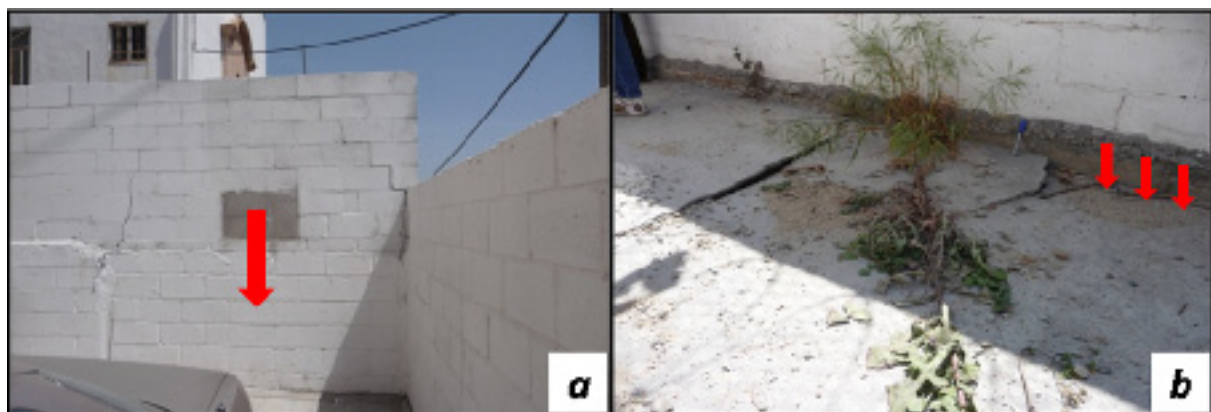
En la Zona Oeste, los hundimientos son notables al inicio de las privadas Ruiseñores y las Fuentes y al final de las privadas Laurel, Ciprés, Álamo, Pirul y Fresno (Figura 13a). También se observó asentamiento en la privada Las Rocas. De manera general, la mayoría de los hundimientos se encuentran cerca de la barda perimetral al sur de este terraplén. En la Zona Centro la mayoría de los movimientos verticales están en las privadas Clavel, Del Parque, Hacienda, Alcatraces y Noche Buena (Figura 13b). En las privadas Gardenias, Crisantemos, Tulipanes, Jacarandas,

Figura 13. Ejemplos de hundimientos. a) privada Pirul y b) privada Alcatraces.

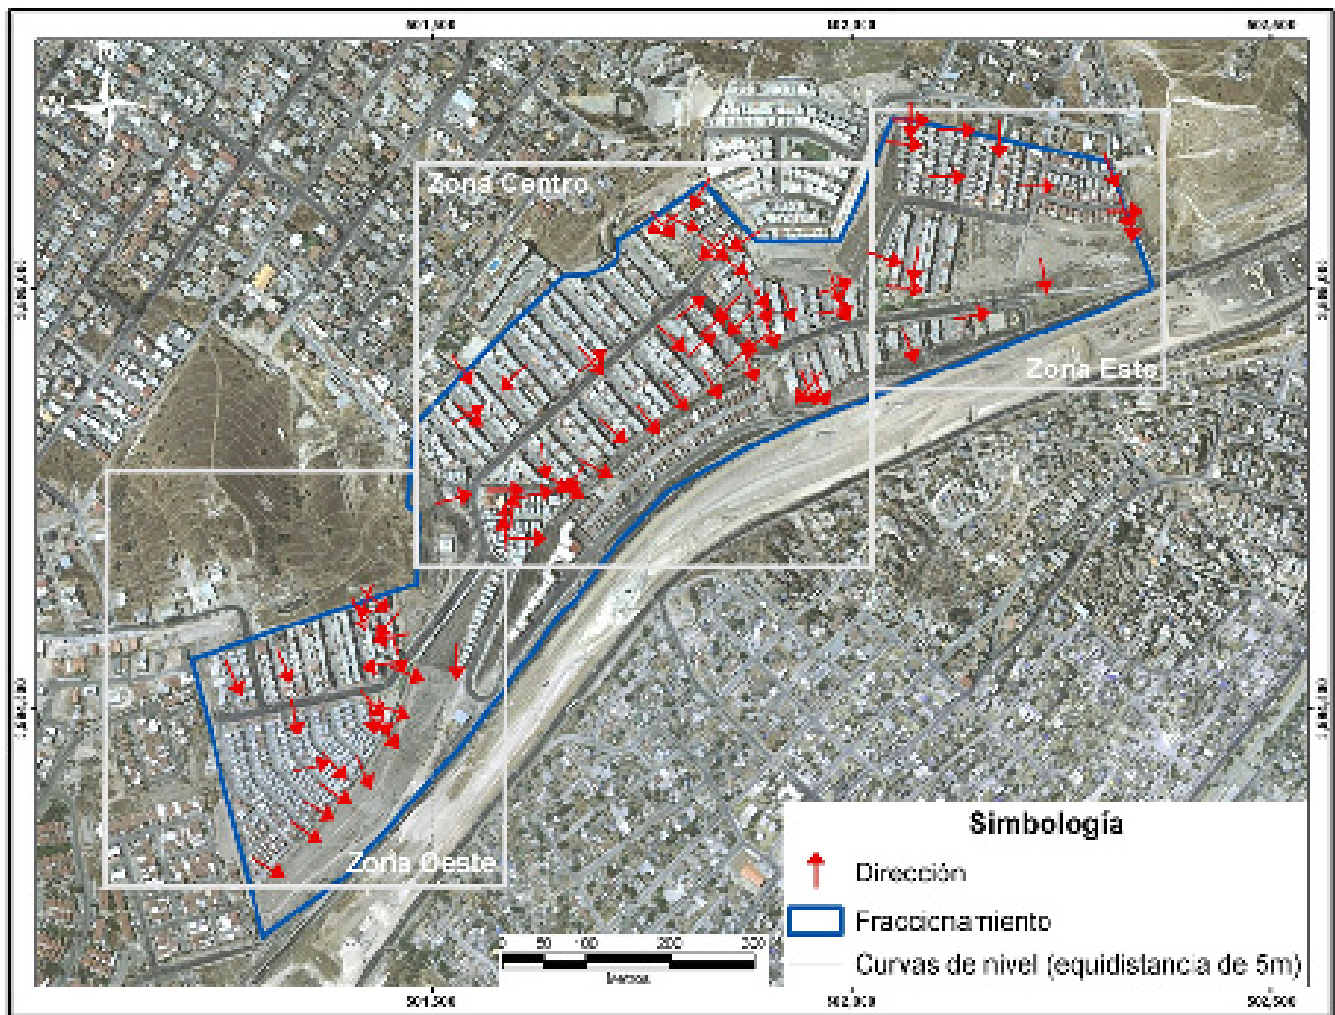
Se registraron 91 grietas que sugieren movimiento horizontal en las privadas y viviendas a las que se tuvo acceso (Figura 14). En estos casos sólo existe un plano de referencia y no se puede identificar el sentido izquierdo o derecho del movimiento. Se identificaron 24 fracturas que indican dirección de movimiento en la Zona Oeste. La mayoría de ellos se midieron en la barda que se localiza al sur del fraccionamiento, en las privadas Canarias y Álamo, así como en

Figura 14. Cartografía de tendencias observadas en los inmuebles del área de estudio indicando la orientación preferente de movimiento.

Las direcciones de movimiento inferidas a partir de un conjunto de datos de fracturas en los inmuebles indican que, en la Zona Oeste, el 79% de los movimientos identificados se encuentra en áreas de relleno (Figura 18d). Además, los movimientos se concentran cerca del límite sur del fraccionamiento donde siguen

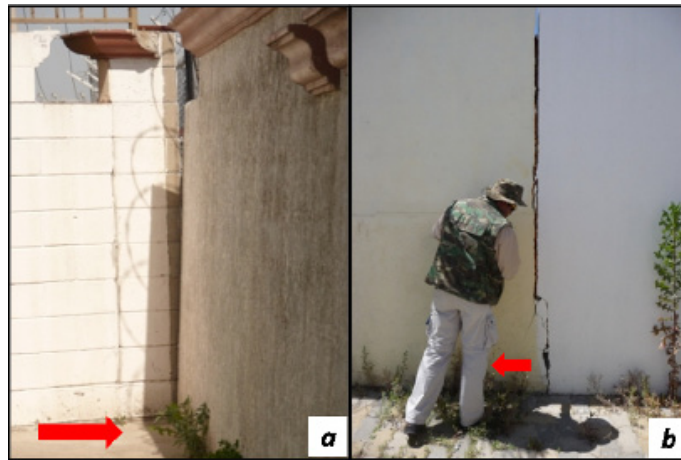
el parque que se ubica al centro de esta zona. En la Zona Centro se identificaron 50 rasgos que indican la dirección de movimiento (Figura 15a), las cuales se encuentran en las privadas Hacienda, Clavel, Azucenas, Del Parque y Noche Buena, así como en la barda perimetral sur. En la Zona Este se cartografiaron 17 grietas donde se puede interpretar la dirección de movimiento; la mayoría se encuentra en la privada De La Higuera, De La Mora y Castaño, así como en el parque que se encuentra en la entrada del fraccionamiento (Figura 15b).

Figura 15. Ejemplos de movimientos. a) Barda perimetral en la privada Azucenas, Zona Oeste, con movimiento del piso hacia la derecha y hacia arriba. b) Grieta de separación localizada en el patio trasero de una vivienda en la privada De la Higuera, al NW de la Zona Este.

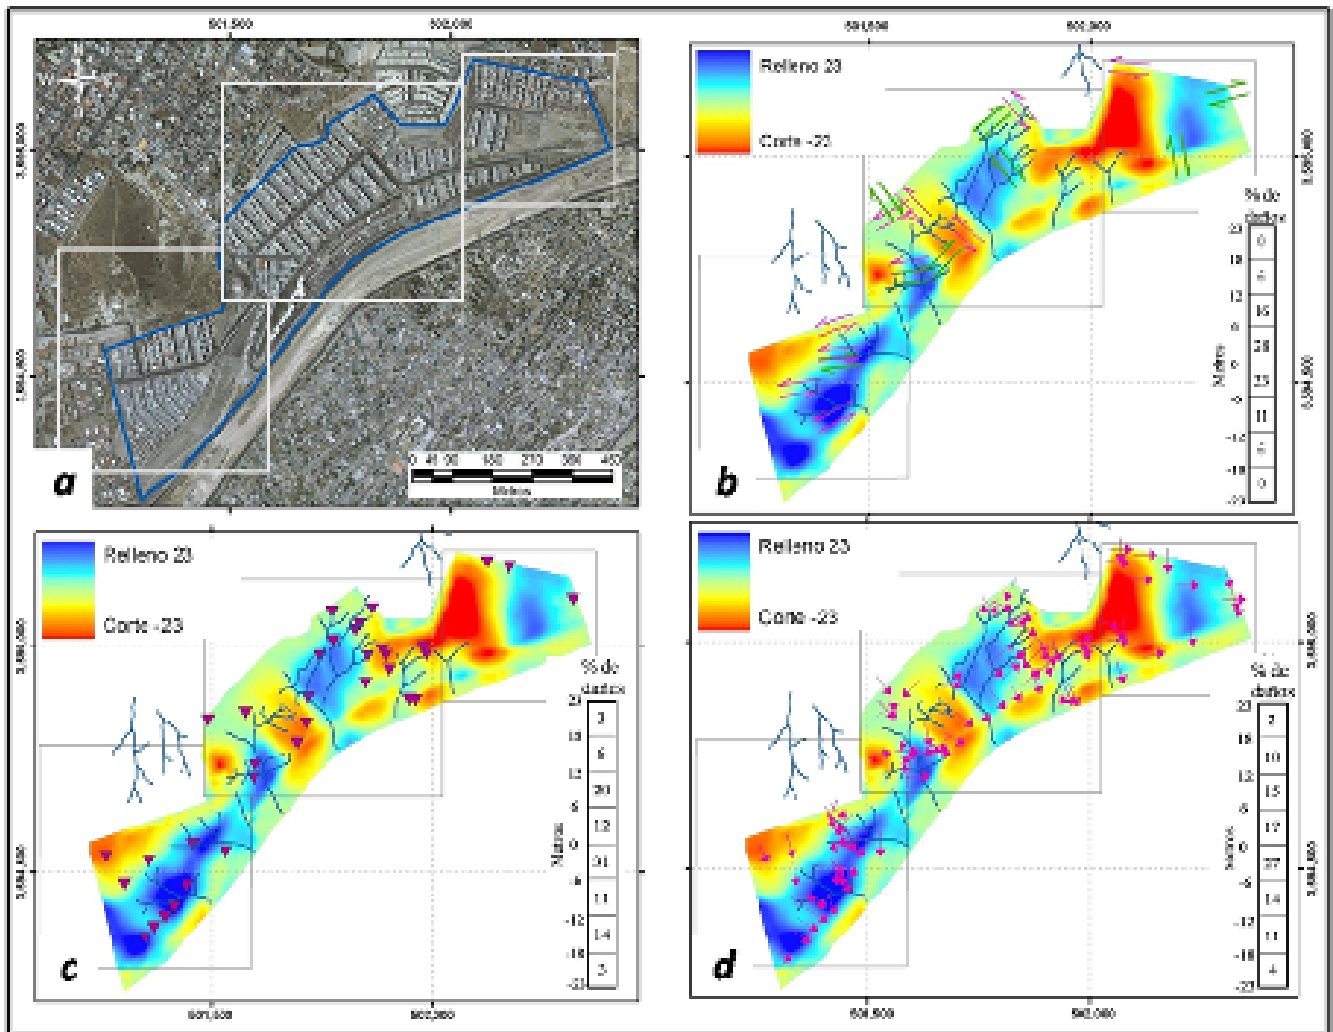
Puede establecerse una correlación entre la distribución de los daños con respecto a su posición en las zonas de corte y relleno. En las columnas del lado derecho en los mapas “c” a “d” de corte y relleno de la Figura 18 se indica el porcentaje de las afectaciones a partir de un valor cero de referencia, donde los números positivos indican relleno y los negativos corte. En el caso de los movimientos horizontales (Figura 18b), el 61% ocurre en el intervalo de -6 m y +6 m, mientras que el 43% de los hundimientos (Figura 18c) y el 44% de los movimientos direccionados (Figura 18d) ocurren en el intervalo de 12m. Al abrir el intervalo a 24m, entre -12 m y +12 m, encontramos la siguiente distribución: 88% de los movimientos horizontales, 74% de los hundimientos y 73% de los movimientos direccionados. Dichas distribuciones indican que la zona de “interfase” entre los materiales del medio natural recortado y el de relleno, tiene correspondencia con las zonas donde el terreno es más susceptible de moverse debido al contraste entre las características físicas tales como porosidad, resistencia a la deformación y superficie de reposo, entre otras. En ese sentido, dicha “interfase” se comporta como una superficie de ruptura o de despegue de deslizamientos gravitacionales de traslación.

Figura 18. a) Fraccionamiento Jardines de Agua Caliente delimitado por el polígono azul. b) Mapa de corte-relleno con movimientos horizontales. c) Mapa de corte-relleno con hundimientos. d) Mapa de corte-relleno con direcciones de movimiento. En cada mapa se muestra el porcentaje de daños por intervalo de metros

8. Existe una buena correlación entre la distribución de los daños con respecto a la ubicación de las zonas de corte y relleno. Con respecto a los valores de corte y relleno, en el intervalo entre -12 m y +12 m, se observa el 88% de los movimientos horizontales, el 74% de los hundimientos y el 73% de los movimientos direccionados. Se interpreta que la zona de "interfase" entre los materiales del medio natural recortado y el de relleno corresponde a las zonas donde el terreno es más susceptible de moverse debido al contraste entre las características físicas y, que dicha "interfase", se comporta como una superficie de ruptura o de despegue de deslizamientos gravitacionales lentos de traslación.

1. Bajo la premisa de que los movimientos principales ocurren en las zonas donde las pendientes del terreno natural cambian drásticamente, así como en las zonas correspondientes a los intervalos de -12 m y +12 m del mapa de corte-relleno (Figura 18), debe mantenerse un monitoreo permanente de movimientos en donde las viviendas muestren grietas .

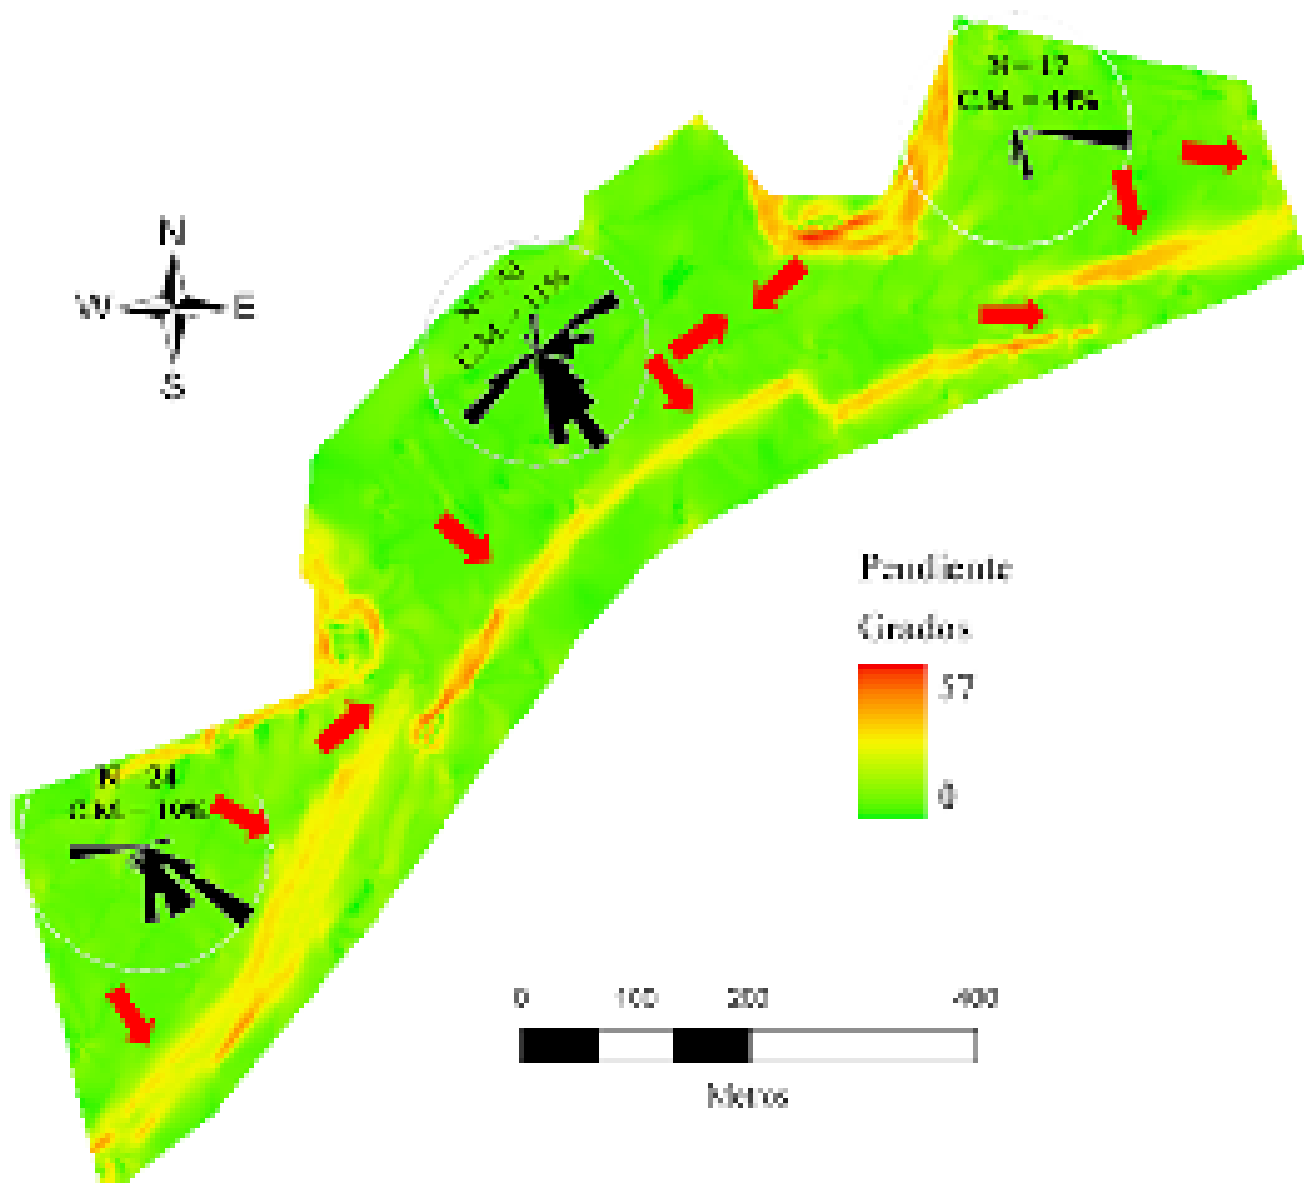
Debido a que la gravedad es la fuerza promotora principal de los movimientos, también se sobrepusieron los movimientos cartografiados al mapa de pendientes de la Figura 2. Se presentan en la Figura 19 las direcciones de movimiento en una roseta con los datos para

cada zona y se observa que en la Zona Oeste la mayoría de los movimientos registrados tienen direcciones SSE y SE, paralelos a las direcciones de las pendientes. Según se muestra en la fotografía de la Figura 15a, existe la posibilidad de que esta zona sea una de deslizamiento de traslación, diferente a los rotacionales que son más rápidos. En la Zona Centro los movimientos tienen direcciones en arreglo ortogonal hacia el SW, SE y NE; las familias de datos de movimiento hacia el SE y NE son notablemente paralelas a las pendientes, principalmente las orientadas

hacia la vialidad Aeropuerto. En la Zona Este la dirección dominante de movimiento es hacia el E, en la dirección del echado de las capas y de la pendiente por lo que, en este caso en particular, puede interpretarse que hay deslizamiento traslacional, como los documentados por Highland y Bobrowsky (2008), lo cual también fue documentado fotográficamente (Figura 15b). De acuerdo con la Figura 19, puede interpretarse que las direcciones de movimiento en el fraccionamiento también están fuertemente influenciadas por las pendientes.

Figura 19. Mapa de pendientes del fraccionamiento indicando su dirección en cada zona con flechas rojas. Se muestran los diagramas de rosa de las direcciones de movimiento así como el número de datos y valor porcentual del círculo máximo para cada zona.
