# RASGOS GEOLÓGICOS Y MORFOLÓGICOS ASOCIADOS CON PELIGROS NATURALES EN LOS FRACCIONAMIENTOS EL VALLE Y HACIENDA ACUEDUCTO, TIJUANA, BAJA CALIFORNIA

Luis A. Delgado Argote, Gemma Gómez Castillo, Tomás A. Peña Alonso, Xóchitl G. Torres Carrillo y Porfirio Avilez Serrano

Departamento de Geología  
División de Ciencias de la Tierra, CICESE  
E-mail: ldelgado@cicese.mx, gomezc@cicese.mx, alepena@cicese.mx, xtorres@cicese.mx y pavilez@cicese.mx

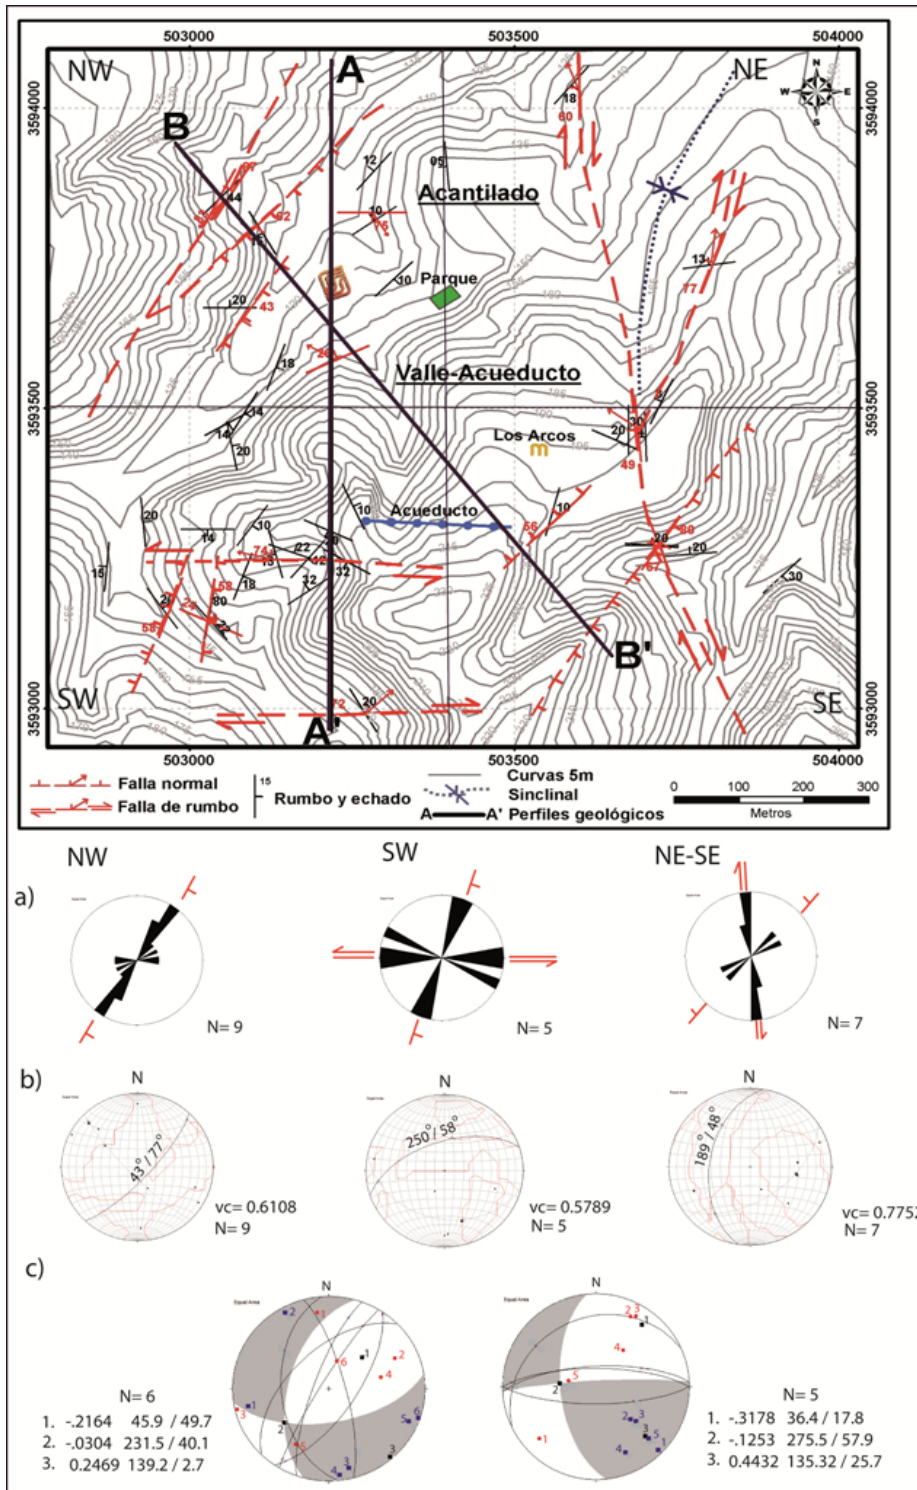
En la Fig. 5 se muestran los 18 sitios de donde se obtuvieron los datos con los que se elaboró el mapa estructural. La información está distribuida en los alrededores y dentro de los fraccionamientos Hacienda Acueducto, Privada Acantilado y El Valle. Con fines descriptivos, el área de estudio se dividió en cuatro cuadrantes: NW (noroeste), NE (noreste), SE (sureste) y SW (suroeste), según se indica en la Fig. 5.

En el cuadrante NW del área de estudio se identificó un conjunto de cizallas laterales izquierdas con componente normal con echado menor de 30°, lo que hace suponer que pueden estar asociadas con frentes de algún deslizamiento rotacional, toda vez que se localizan en las partes topográficamente más bajas, como hacia el sur de mercado Soriana y flanco NE del cañón que ocupa la avenida Emperadores. Las fallas normales son las más comunes. El rasgo más sobresaliente en estas estructuras es que todas, con excepción de una que se encuentra al NE del mercado Soriana y que es E-W con bloque caído hacia el sur, se orientan hacia el NE con caída dominante hacia el SW, en dirección de la pendiente. La orientación de las estructuras tiende a ser, en consecuencia, paralela a las curvas topográficas.

Se observa del histograma de pétalos de la Fig. 5 a del cuadrante NW y del estereograma 5 b del mismo cuadrante, que la dirección dominante de los planos de cizalla normales es  $N42^{\circ}E$ , con buzamiento promedio de  $80^{\circ}SE$ . La orientación de los planos de cizalla es paralela al gradiente topográfico de la zona de estudio.

Fig. 5. Mapa de sitios con medición de planos de cizalla y de estratificación en el área de estudio. A partir de las mediciones y otras observaciones, por ejemplo de relieve y grietas, así como de correlación con estructuras adyacentes, se infiere con línea discontinua la extensión de las fallas. a) Histogramas que muestran la dirección de las fallas indicando con los símbolos su naturaleza; b) Proyección estereográfica de los planos de falla de los histogramas, indicando con el círculo máximo el rumbo e inclinación promedio; c) Análisis cinemático de los indicadores de movimiento de las fallas, donde se muestran los vectores de los esfuerzos máximo (1) y mínimo (3), que definen fallas normales (por gravedad) con componente de desplazamiento lateral en la solución de la izquierda y de movimiento lateral en la solución de la derecha.

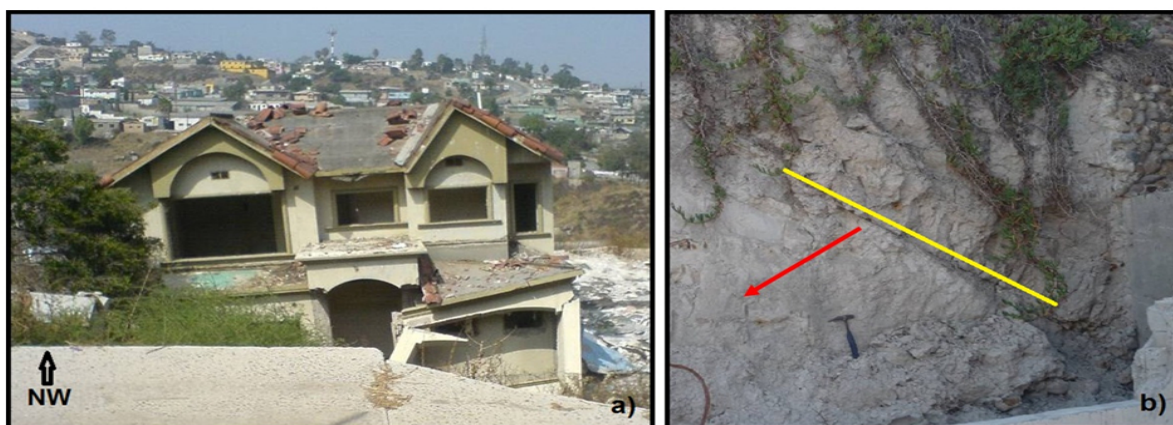
En el cuadrante NE sólo se cartografió un plano de cizalla de desplazamiento lateral derecho con bloque caído hacia el W a lo largo de plano buzante  $60^{\circ}$ . A unas decenas de metros hacia el norte de este cuadrante, con centro en las coordenadas 503566-3594040 UTM, cerca del fraccionamiento Acantilado, se encuentra un área con colapso de casas que obedece a la reactivación de una falla que seguramente pertenece a la descrita, la cual se desarrolla en areniscas con material tobáceo y que se rellenó con material fluvial posiblemente durante el Cuaternario (Fig. 6 a).

La falla se orienta  $N10^{\circ}W$  con echado vertical y bloque caído hacia el W, similar al plano de cizalla cartografiado.

En la parte topográfica y estratigráficamente más alta del cuadrante SE, en el fraccionamiento Hacienda Acueducto, se cartografiaron planos que corresponden a fallas de desplazamiento normal o de gravedad, como la que se muestra en la Fig. 6 b. Es común que en estos sitios se observen estrías que indican, tanto movimientos verticales, como horizontales, por lo que se interpreta que el movimiento puede estar asociado con deformación transtensiva (transcurrencia y extensión) o antiguos deslizamientos rotacionales en donde hay, tanto fallas normales, como fallas de desplazamiento lateral (Fig. 6 b). Es muy probable que el plano de cizalla lateral localizado al oriente del acueducto tenga conexión con la falla lateral del cuadrante NE, definiendo una falla continua de desplazamiento lateral derecho que atraviesa toda la zona de estudio. Aunque son pocos datos, se observa en el histograma de pétalos y en el estereograma de planos de cizalla del cuadrante SE de la Fig. 5 a-b, que la tendencia NNW y NNE corresponden a las fallas de desplazamiento lateral cartografiadas en los cuadrantes NE y SE,

Fig.6. a) Zona de colapso de una casa por reactivación de una falla normal con movimiento hacia el W, localizada hacia el NE del fraccionamiento Acantilado; la corona del deslizamiento es mayor a los 50 m. b) Falla normal con movimiento lateral derecho, indicando con la flecha el movimiento del bloque donde se encuentra el observador. Se infiere la existencia de una familia de fallas conjugadas desarrolladas en material compuesto por arenas pobremente consolidadas.

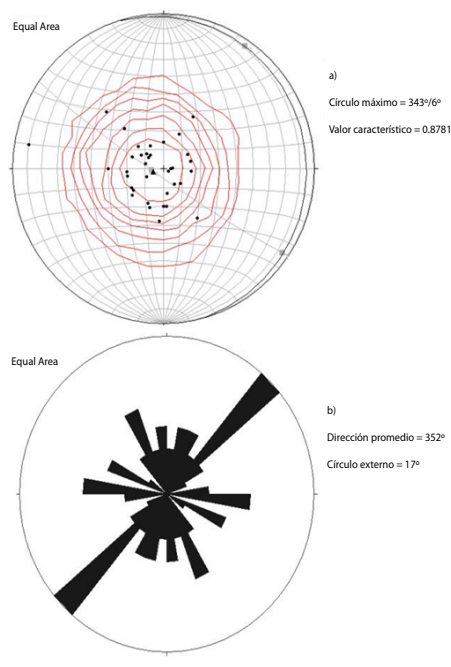
Los estratos muestran una dispersión aparente al graficarlos en un estereograma (Fig. 7 a), sin embargo, en el histograma de pétalos de planos de estratificación de la Fig. 7 b, se observa que los planos se orientan preferentemente hacia el N y NE, de manera similar a la tendencia estructural. Lo anterior indica que los estratos se inclinan siguiendo el patrón de fallas regional y local, en un estilo de bloques hundidos y levantados que, por ser de origen tectónico, pueden estar asociados con fallas de varios kilómetros de profundidad.

Fig.7. Estereograma de polos (a) e histograma de rosa (b) de los rumbos y echados de 41 estratos en la zona de estudio. a) El círculo máximo que mejor contiene a los polos es 344/6; b) el círculo externo corresponde al 17% de los datos; la dirección promedio se orienta 352°.

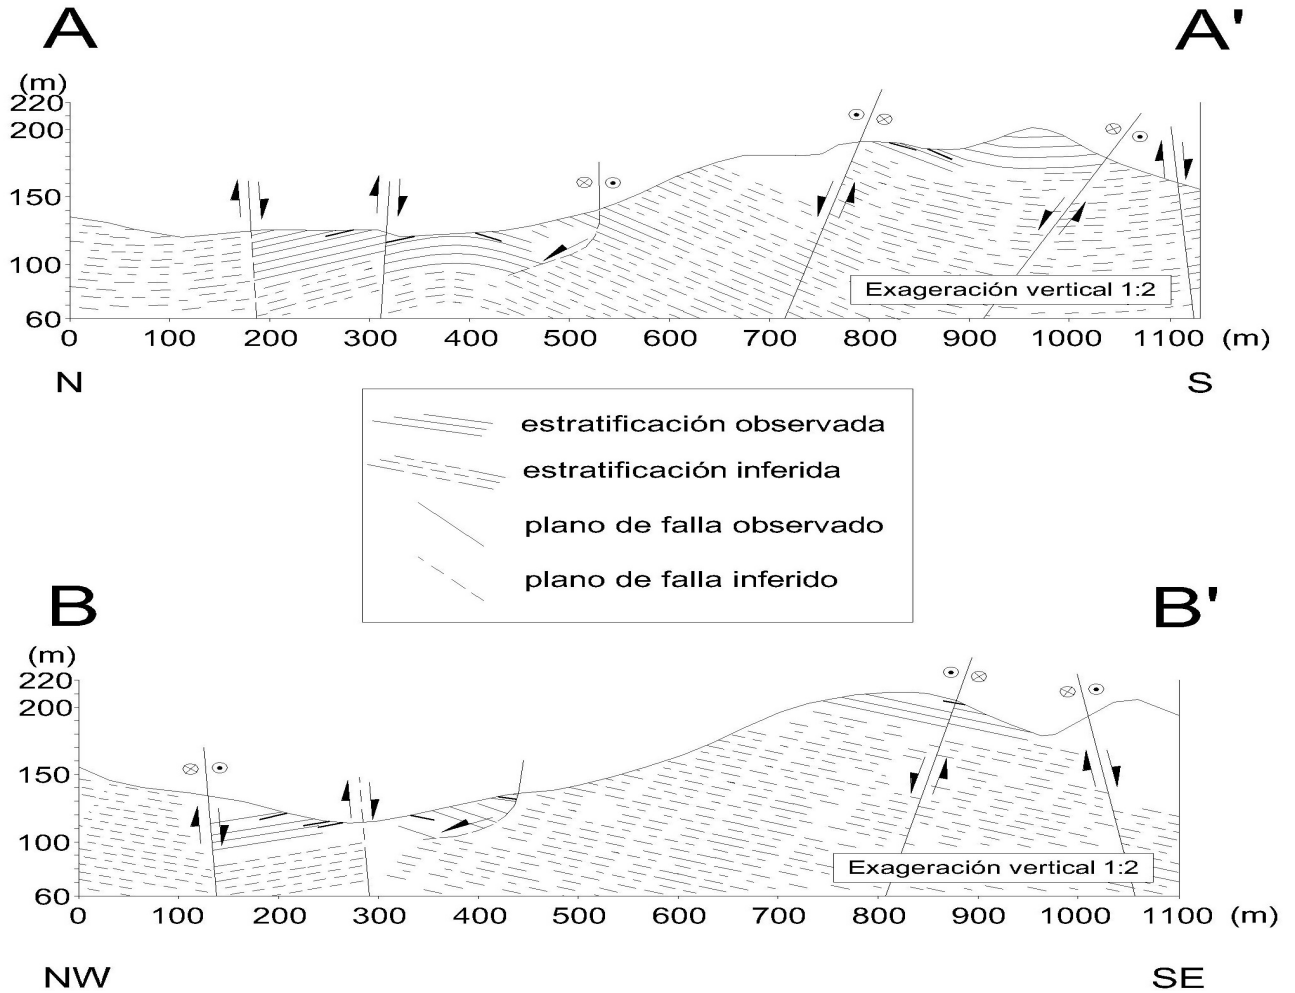
Fig. 8. Perfiles estructurales del cerro El Valle, donde se asientan los fraccionamientos Privada Acantilado, Hacienda Acueducto y El Valle. En el perfil A-A' se observa que en la parte topográficamente más baja, existe una estructura de tipo anticlinal cuyo origen puede ser el movimiento de bloques por fallas predominantemente normales. El círculo con cruz entre fallas normales indica que hay movimiento lateral del bloque interior hacia "enfrente" o hacia el oriente según el mapa de la Fig. 7; la parte topográficamente baja al sur de esa sección corresponde al coto Santa Claudia. En el perfil B-B', en el extremo SE, se observa que la estructura dominante es la de un bloque levantado, aunque el bajo topográfico en forma de silla en la parte interna puede indicar la presencia de fallas o fracturas que no se observan por estar cubiertas por las obras civiles.

Como se puede observar en los perfiles estructurales de la Fig. 8, las fallas con movimiento normal están inclinadas en dirección de la

pendiente, por lo que se interpreta que parte del sector tiene un origen estructural, y es de esperar que en el interior de los bloques existan fallas o fracturas menores pero paralelas a las principales. Al combinar estructuras geológicas de ruptura (fallas y fracturas) en terrenos cuya litología sedimentaria está pobremente consolidada, y la construcción densa de viviendas de concreto, se promueve el desarrollo de deslizamientos rotacionales. La importancia de estas inferencias radica en que ahora es necesario confrontar las explicaciones que atribuyen los movimientos en las viviendas a procesos de asentamiento local (escala de pocos lotes; García-Ramírez, 1999) con respecto a aquellas de tipo eológico y de alcance más regional (escala del cerro El Valle completo).

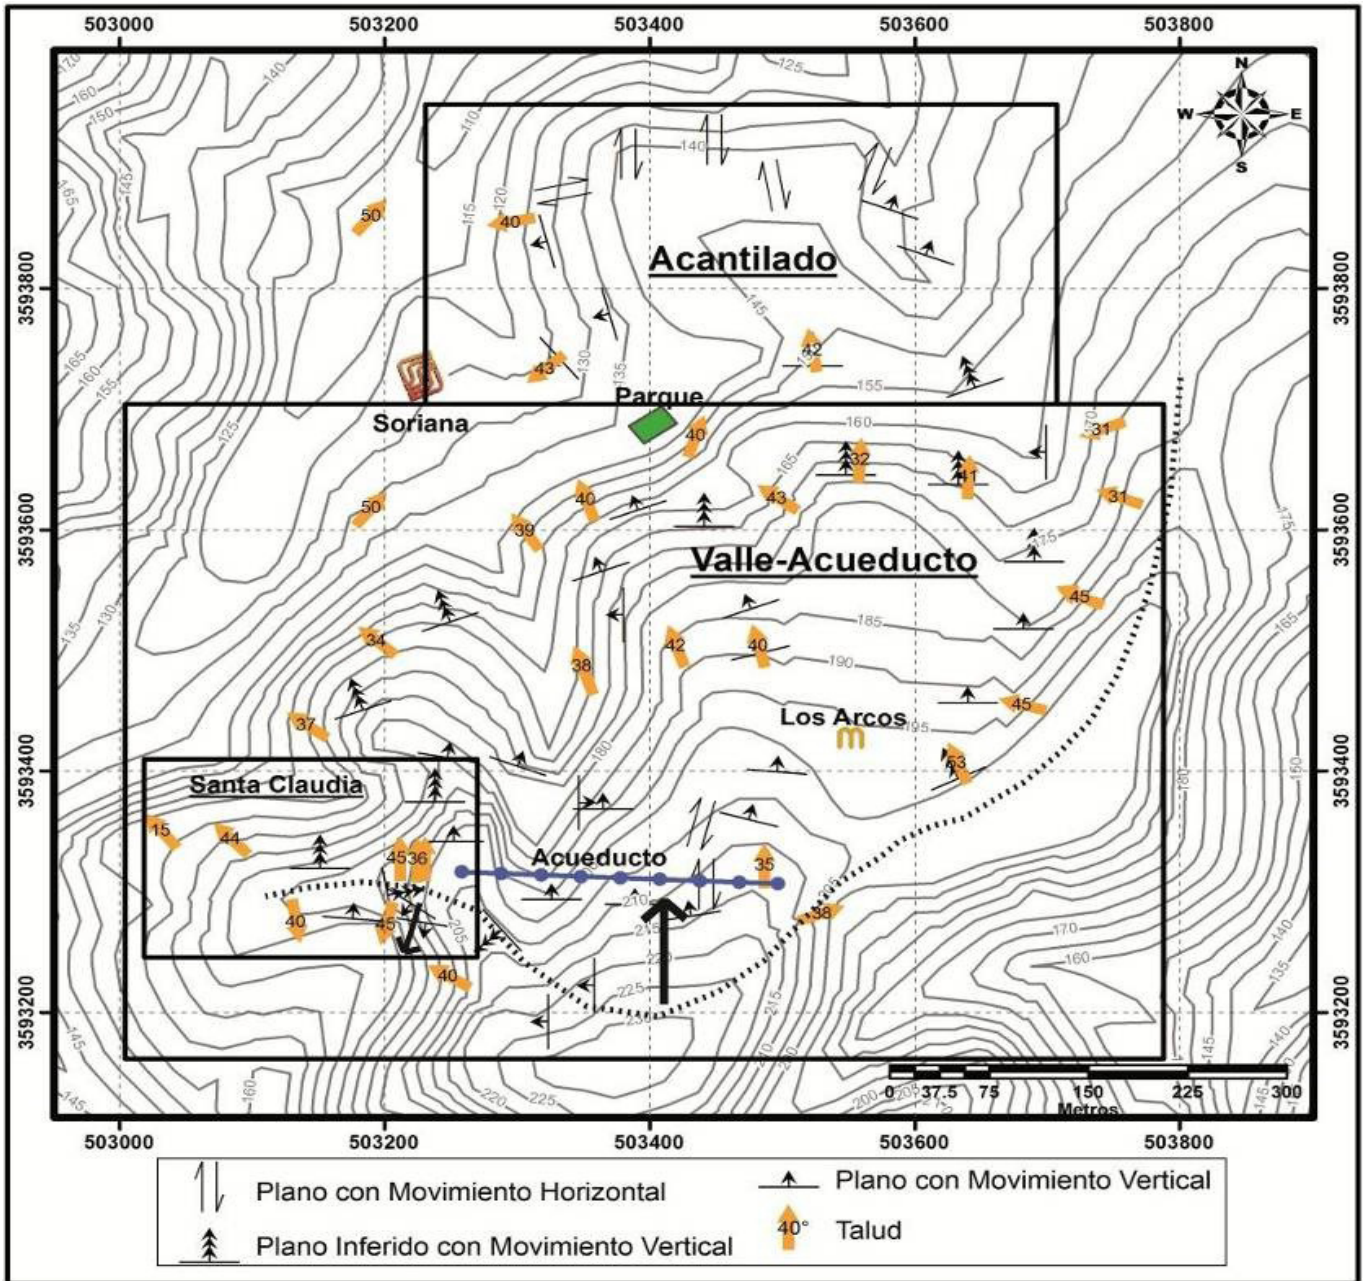
Se cartografiaron 34 direcciones estimadas de taludes y se puede apreciar en el mapa de la Fig. 9, que la mayoría de los planos con movimiento vertical tienden a orientar su caída siguiendo la pendiente de los taludes. Se encontraron varias evidencias de la relación entre la deformación por ruptura de las estructuras de las casas con respecto a la cercanía con los taludes de las plataformas.

Se identificó que la dirección de movimiento en la mayor parte de las zonas afectadas concuerda con las orientaciones de los taludes indicados en la Fig. 9. Un ejemplo notable es la zona localizada en el extremo occidental del acueducto indicado como Santa Claudia en la misma Fig. 9, en donde las direcciones de movimiento tienden a ser hacia el norte y sur debido a que las viviendas se localizan en una cresta, además de que, por lo menos en el costado sur de dicha cresta, existen fallas geológicas de tipo normal y de desplazamiento lateral.

Como se muestra en la Fig. 9, en la zona de los fraccionamientos donde se efectuó el estudio geológico se observan movimientos orientados principalmente hacia el N-NW. Con excepción de los movimientos más orientales, localizados topográficamente debajo de la cresta definida por el parteaguas de la Fig. 9, la dirección de los movimientos correlaciona con la de los taludes.

Fig. 9. Cartografía de fracturas observadas en los inmuebles del área de estudio, clasificadas de acuerdo con el movimiento observado o inferido a partir de rasgos de movimiento. Se muestra la dirección de los movimientos verticales, orientación de taludes actuales y, en recuadros, las tres zonas en las que se dividió el área, según sus características de deformación. La línea punteada marca el parteaguas topográfico en la zona. Las flechas gruesas apuntan hacia la dirección del movimiento predominantemente: hacia el Norte en los fraccionamientos El Valle y Hacienda Acueducto, y hacia el SSW en los límites de Santa Claudia con Valle-Acueducto.

1. Mantener un monitoreo permanente en las zonas donde se han medido e inferido fallas geológicas pues cada una de estas estructuras es una discontinuidad susceptible de moverse por efectos naturales como los sismos o peso adicional al natural del terreno debido a las construcciones. Debe tomarse en cuenta que un agente disparador o promotor de movimiento es el agua, por lo que deberá hacerse una revisión cuidadosa del drenaje pluvial y vigilar permanentemente la fuga de tuberías.

2. Instalar estaciones de monitoreo topográfico de detalle para detectar posibles movimientos de masas asociados a deslizamientos traslacionales, los cuales son muy lentos pero pueden producir deformaciones por ruptura en obras civiles al cabo del tiempo.

3. Evitar las ampliaciones o modificaciones a los inmuebles para no aumentar la carga al terreno.

4. Monitorear el desarrollo de las fracturas en las casas midiéndolas en periodos mensuales o trimestrales, dependiendo de los antecedentes de la zona, y evitar cubrirlas para observar su desarrollo.

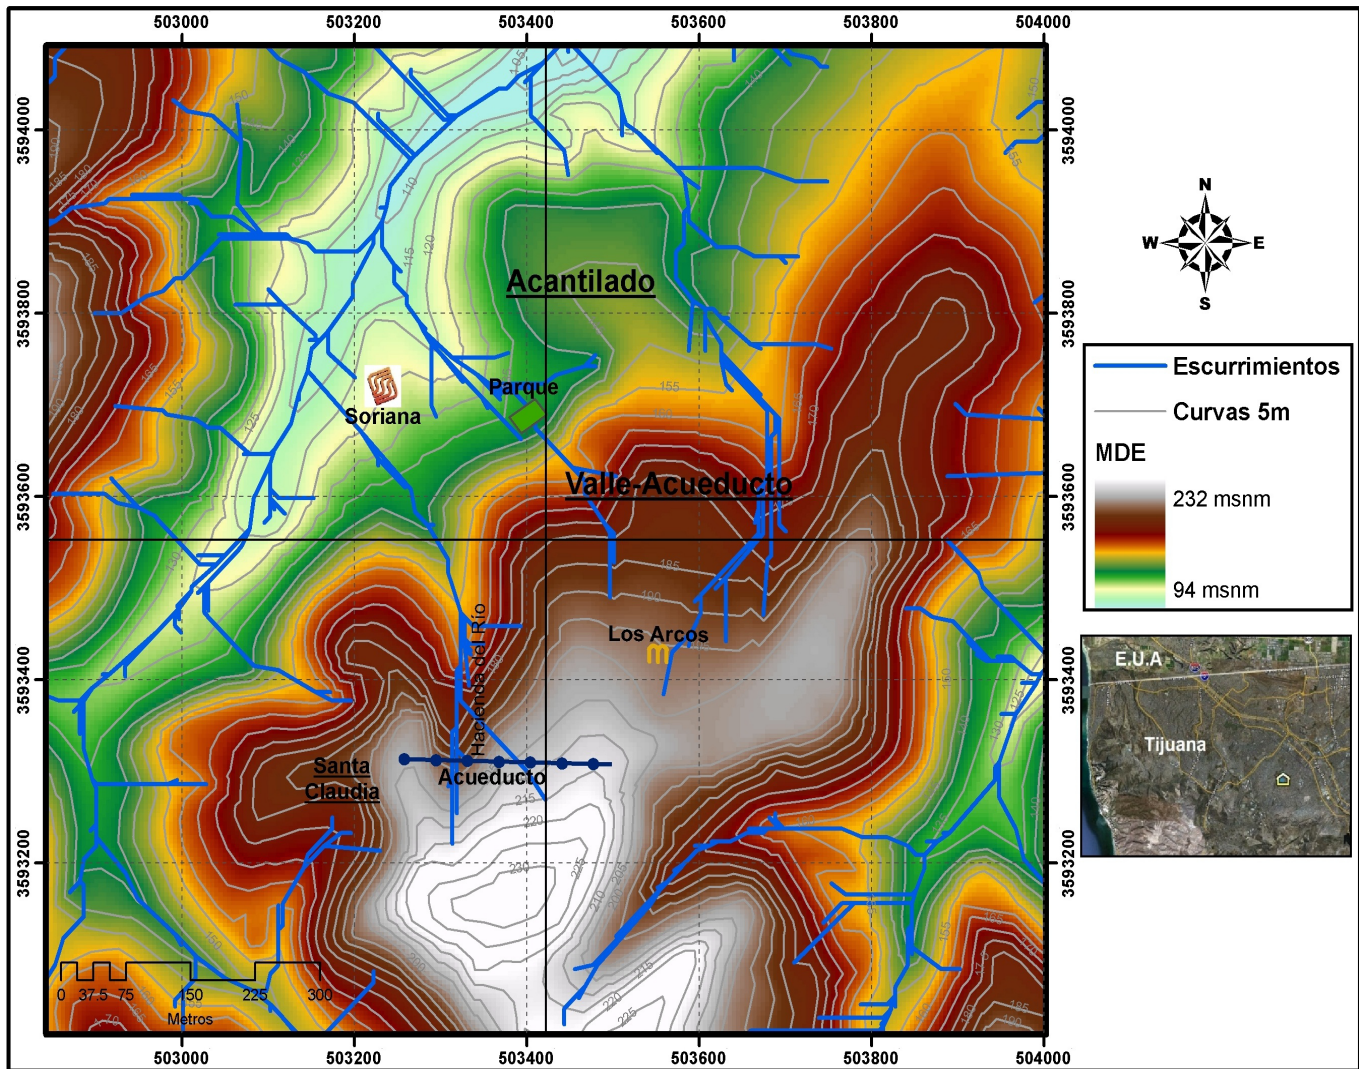
Fig. 10. Mapa de escurrimientos obtenidos a partir de la topografía de 1999. Se observa que tanto los drenajes principales, como el cerro El Valle, se orientan hacia el NE, al igual que las fallas y pliegues regionales mostrados en el mapa geológico. Los escurrimientos tienen un patrón predominantemente rectilíneo que sigue la orientación de las fallas cartografiadas en la zona de estudio: N-S, NW y E-W. Este patrón, de origen estructural, es distinto al que se esperaría en una zona estable dominada por sedimentos pobremente consolidados en donde se desarrollaría un drenaje integrado de tipo dendrítico. Es particularmente importante observar los escurrimientos orientados N-S en Valle-Acueducto y Acantilado, donde se midieron fallas en esa dirección, y en Hacienda del Río que corta al acueducto, donde se infiere la existencia de una falla o fractura; el pequeño rasgo al sur de Santa Claudia que se orienta E-W es paralelo a la falla de desplazamiento lateral medida y puede ser la expresión de una estructura mayor que continúa hacia el oriente.
