Desarrollo de grietas en el fraccionamiento Prados de Nextipac, Municipio de Zapopan, Jalisco

Cita: Suárez-Plascencia, C., Escalona-Alcázar, F. J. y Díaz-Torres, J. J., 2005, Desarrollo de grietas en el fraccionamiento Prados de Nextipac, Municipio de Zapopan, Jalisco, *GEOS*, Vol. 25, No. 2.

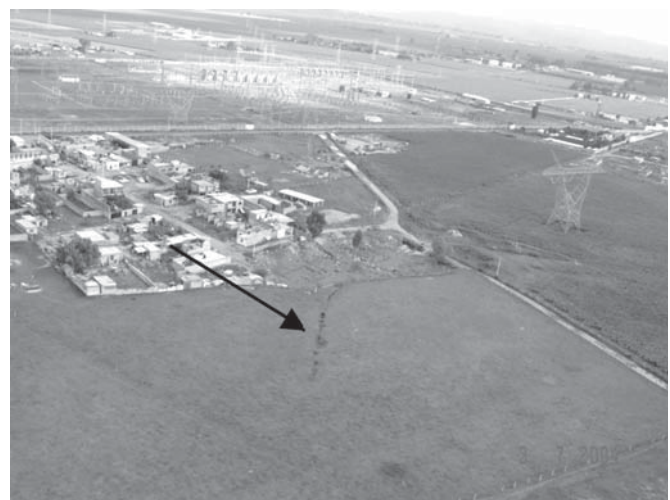
Figura 4. Ubicación de la grieta de 2004 que se formó cerca de la localidad Potrero de la Soledad, aledaño a la localidad de Nextipac. La flecha indica la ubicación de la grieta.

El 19 de junio del 2004 se presentó el primer reporte de un agrietamiento con una longitud de 150 m y orientación N22°W en la localidad de Potrero de la Soledad (Figura 4); esta grieta se hizo evidente después de una precipitación de aproximadamente 22 mm en la tarde y noche del 18 de junio. El espesor de la grieta fluctuaba de un centímetro hasta 80 cm y presentó algunos hundimientos de su sección superior.

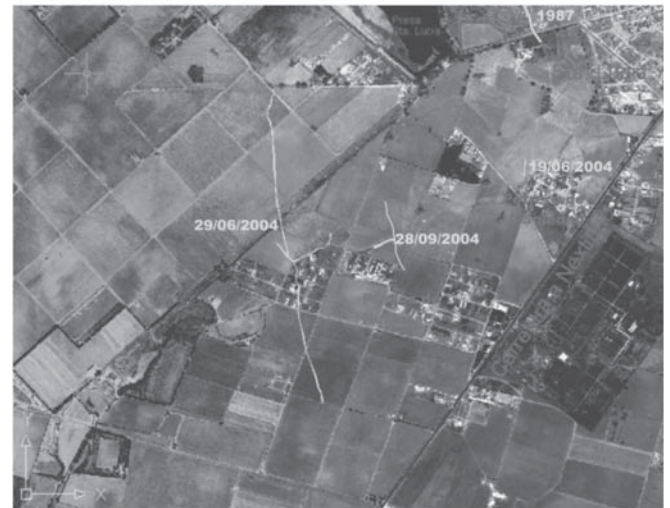
Figura 5. Imagen Ikonos donde se señalan algunas de las grietas que se formaron en el valle Nextipac-Santa Lucía entre 1987 y 2004.

La Figura 5 muestra la imagen Ikonos donde se señala la ubicación de las grietas de 19 y 29 de junio, 28 de septiembre y la de 1987 que afectó el sector suroeste de la localidad de Santa Lucía. La grieta que se estudió con detalle fue la que se formó en la tarde-noche del 29 de junio del 2004, cuando ocurrió una precipitación similar a la del 19 de junio que produjo la inundación en la localidad de Prados de Nextipac. Los habitantes reportaron un sonido estruendoso y el agua bajó su nivel hasta dejar al descubierto el agrietamiento. Las observaciones realizadas en la grieta horas posteriores a su formación, de Norte a Sur (Figura. 5), se resumen
