## **Identificación de peligros naturales a partir de la cartografía geológica y perfiles de georadar en la Unidad Académica de Ciencias Biológicas de la Universidad Autónoma de Zacatecas**

### **Resumen**

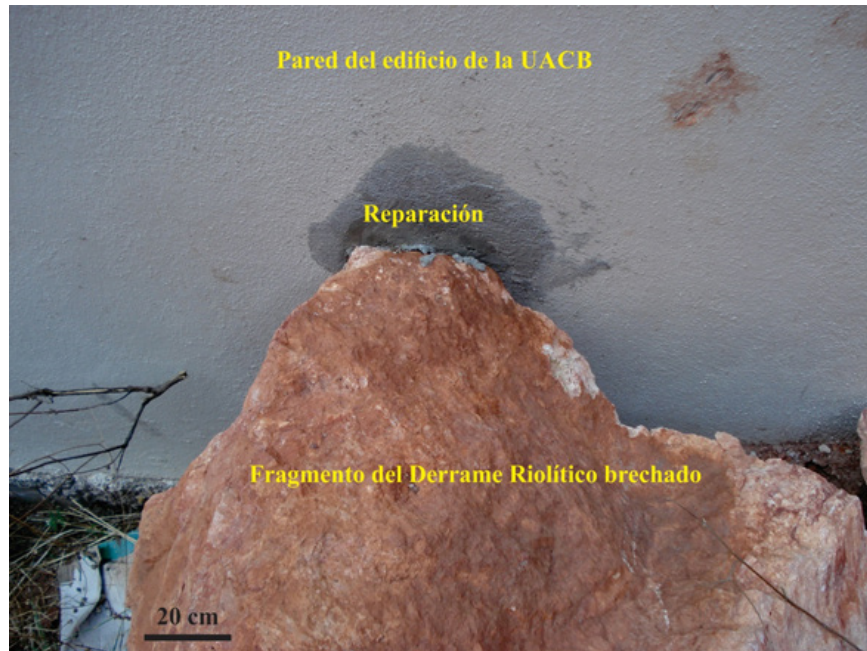
Figura 2. Fragmento de un derrame riolítico que en junio de 2016 rompió la pared del Laboratorio de Docencia de Química y Bioquímica de la UACB de la UAZ.

y cayó un fragmento de un derrame riolítico que rompió la pared del Laboratorio de Docencia de Química y Bioquímica (Figura 2). El edificio de la UACB tiene menos de 10 años de haber sido construido y, además de incumplir con los lineamientos indicados en la normatividad oficial estatal, tampoco se atendió lo establecido en la norma NMX-R-003-SCFI-2011 (Secretaría de Economía, 2011) que establece (artículos 6.1.1.1 y 6.1.1.2) las condiciones hidrometeorológicas, geológicas y geotécnicas bajo las que no se debe de construir una escuela, de cualquier nivel educativo. Las limitantes indicadas en el artículo 6.1.1.2 se refieren a que se deben evitar los sitios propensos a deslizamientos del suelo, cercanos a bloques rocosos, en laderas o partes altas de cerros con posibilidad de rodar o desprenderse, los que puedan ser afectados por una posible zona de deslizamientos, o ubicados en zonas donde se puedan manifestar el fenómeno de subsidencia, hundimiento regional o agrietamiento del terreno, ya sea por un proceso natural o antrópico.

- Derrame riolítico (Figura 6b): Este derrame varía de rosa a rojo. Tiene textura porfídica y su estructura es de autobrechamiento que forma bloques de hasta 50 cm de diámetro o incluso de más de 1 m. El espesor observado en el área de estudio es de poco más de 7 m. Tiene fenocristales de plagioclasas y escaso cuarzo; la estructura de la roca es bandeada. Debido al brechamiento, cuando esta unidad está en taludes con inclinación alta, los bloques pueden desprenderse y caer debido a factores como la lluvia o vibraciones. En la parte NW del edificio de la UACB la pendiente vertical en el Derrame Riolítico pudo ser parte del origen del desprendimiento del bloque (Figura 2).

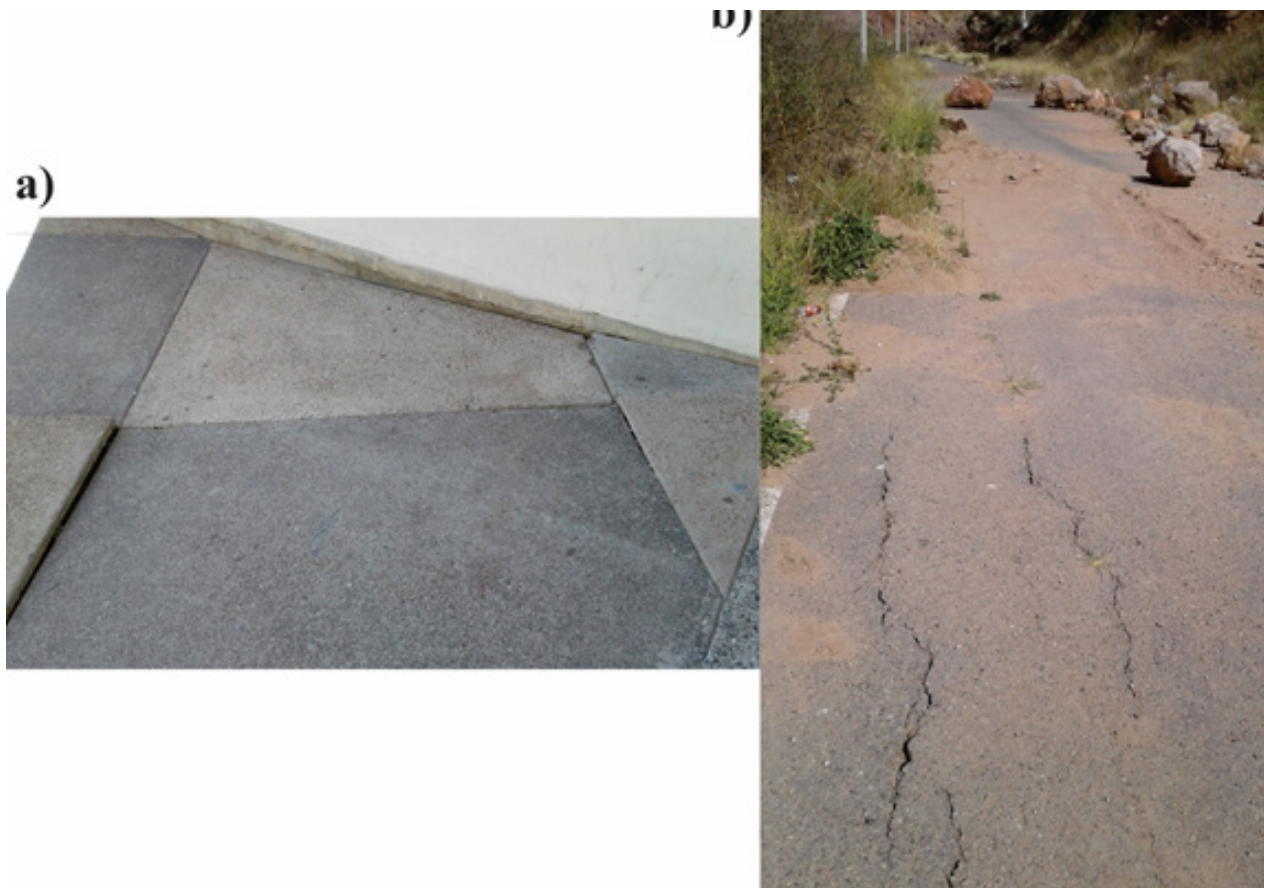
Figura 3. a) La socavación provocó el hundimiento de una parte de la entrada al edificio de la UACB; b) En el camino de la parte de abajo del edificio de la UACB (Fig. 1b) se observan la caída de bloques (posiblemente algunos son parte del relleno utilizado en la construcción) y fracturas de tensión perpendiculares a la pendiente.

inferior del edificio de la UACB hay bloques de rocas volcánicas de 1 hasta 3 m de diámetro que son similares a los clastos del paleodeslizamiento y del Derrame Riolítico (Figura 3b). Se desconoce si estos clastos se desprendieron por causas naturales o por acción humana.

En la Figura 10 se muestran los perfiles hechos en la planta baja del edificio de la UACB. Estos perfiles se realizaron para tratar de identificar fracturas u oquedades como las que se observan en el exterior (Figura 3). Se puede observar que el espesor del relleno y emparejamiento de esta área es de alrededor de 1 m y debajo está el Derrame Riolítico. Las fracturas del Derrame Riolítico se prolongan hasta el material de relleno, aunque aparentemente no llegan a la parte superior. Además, las fracturas son continuas en los tres perfiles (indicado como “Lineamiento” en la Figura 5) y, además, si se unieran, formarían estructuras perpendiculares a la pendiente del terreno y paralelas a las observadas fuera del edificio (Figura 3b). Es importante mencionar

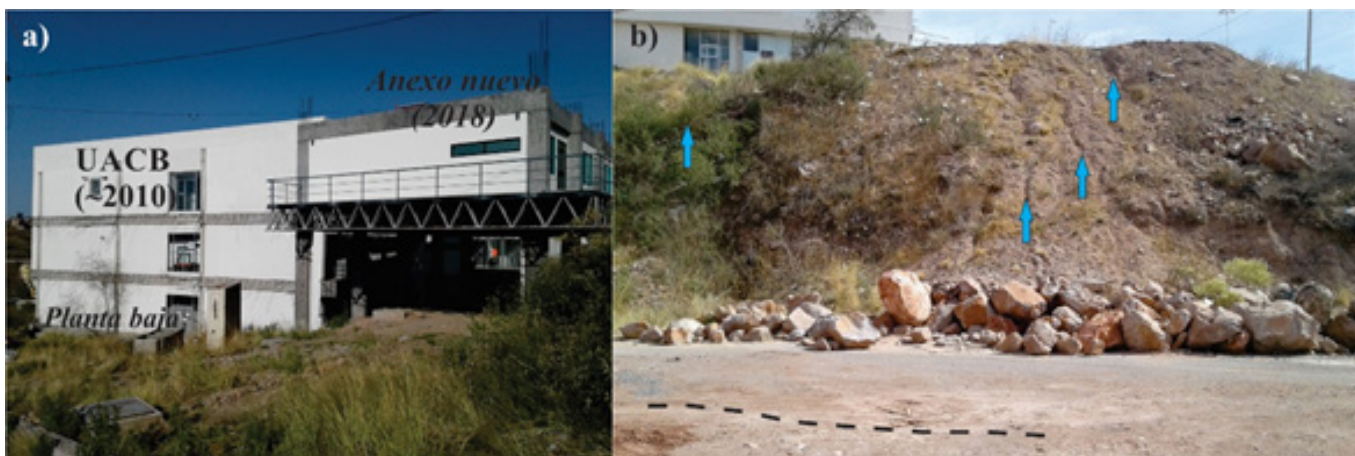
Figura 11. a) Imagen del edificio de la Unidad Académica de Ciencias Biológicas (UACB) viendo hacia el oeste y el nuevo anexo. Los perfiles de georadar hechos con la antena de 500 MHz fueron en la planta baja del edificio que empezó a utilizarse en 2010. b) En la parte sur del edificio de la UACB se observa el material de relleno y la formación de cárcavas (flechas azules); la línea negra discontinua muestra una fractura perpendicular a la pendiente. De la cabecera de la cárcava de la parte izquierda de la figura hacia el edificio hay una distancia aproximada de 4 m.

La parte del edificio de la UACB que está sobre el paleodeslizamiento y el relleno representa una carga sobre esos materiales que no están consolidados (Figura 11a). La presión que ejerce esta construcción hace que los materiales se compacten y que pierdan porosidad y permeabilidad. Sin embargo, la presencia de superficies libres, como las que están en la parte sur del edificio de la UACB, aunada a la

pendiente subvertical provocan que los agentes geomórficos, principalmente el agua y la gravedad, formen un frente de erosión (Figura 11b). Este frente se manifiesta como cárcavas y fracturas perpendiculares a la pendiente, así como filtración de agua. Las fracturas perpendiculares a la pendiente incrementan la porosidad y permeabilidad que, junto con las cárcavas forman sitios en donde se facilita la remoción de materiales y el avance del frente de erosión pendiente arriba (Figura 11b). En la Figura 11b se observa la parte sur del edificio de la UACB en donde hay formación de cárcavas. La forma como se puede mitigar el avance del frente de erosión y sus efectos en el edificio es colocando vegetación, tubos para drenar los fluidos y anclas (Sidle y Ochiai, 2006; Highland y Bobrowsky, 2008). Uno de los elementos que no se consideran en la mitigación es el efecto que la distribución de las distintas facies y la distribución de la granulometría del relleno (especialmente los bloques) generan cuando se aplica una carga (Carreón-Freyre y Cerca, 2006). En los radargramas realizados en la parte externa (figuras 7 a 9) se delimitó un contacto irregular y algunas fracturas que posiblemente son parte del acomodo natural del edificio. Las fracturas definidas con la antena de 500 MHz (figuras 5 y 10) son abundantes y
