# LOS DESLIZAMIENTOS DE LA CARRETERA DE CUOTA TIJUANA-ENSENADA, BAJA CALIFORNIA

Manuel Cruz-Castillo<sup>1</sup> y Luis A. Delgado-Argote<sup>2</sup>

## RESUMEN

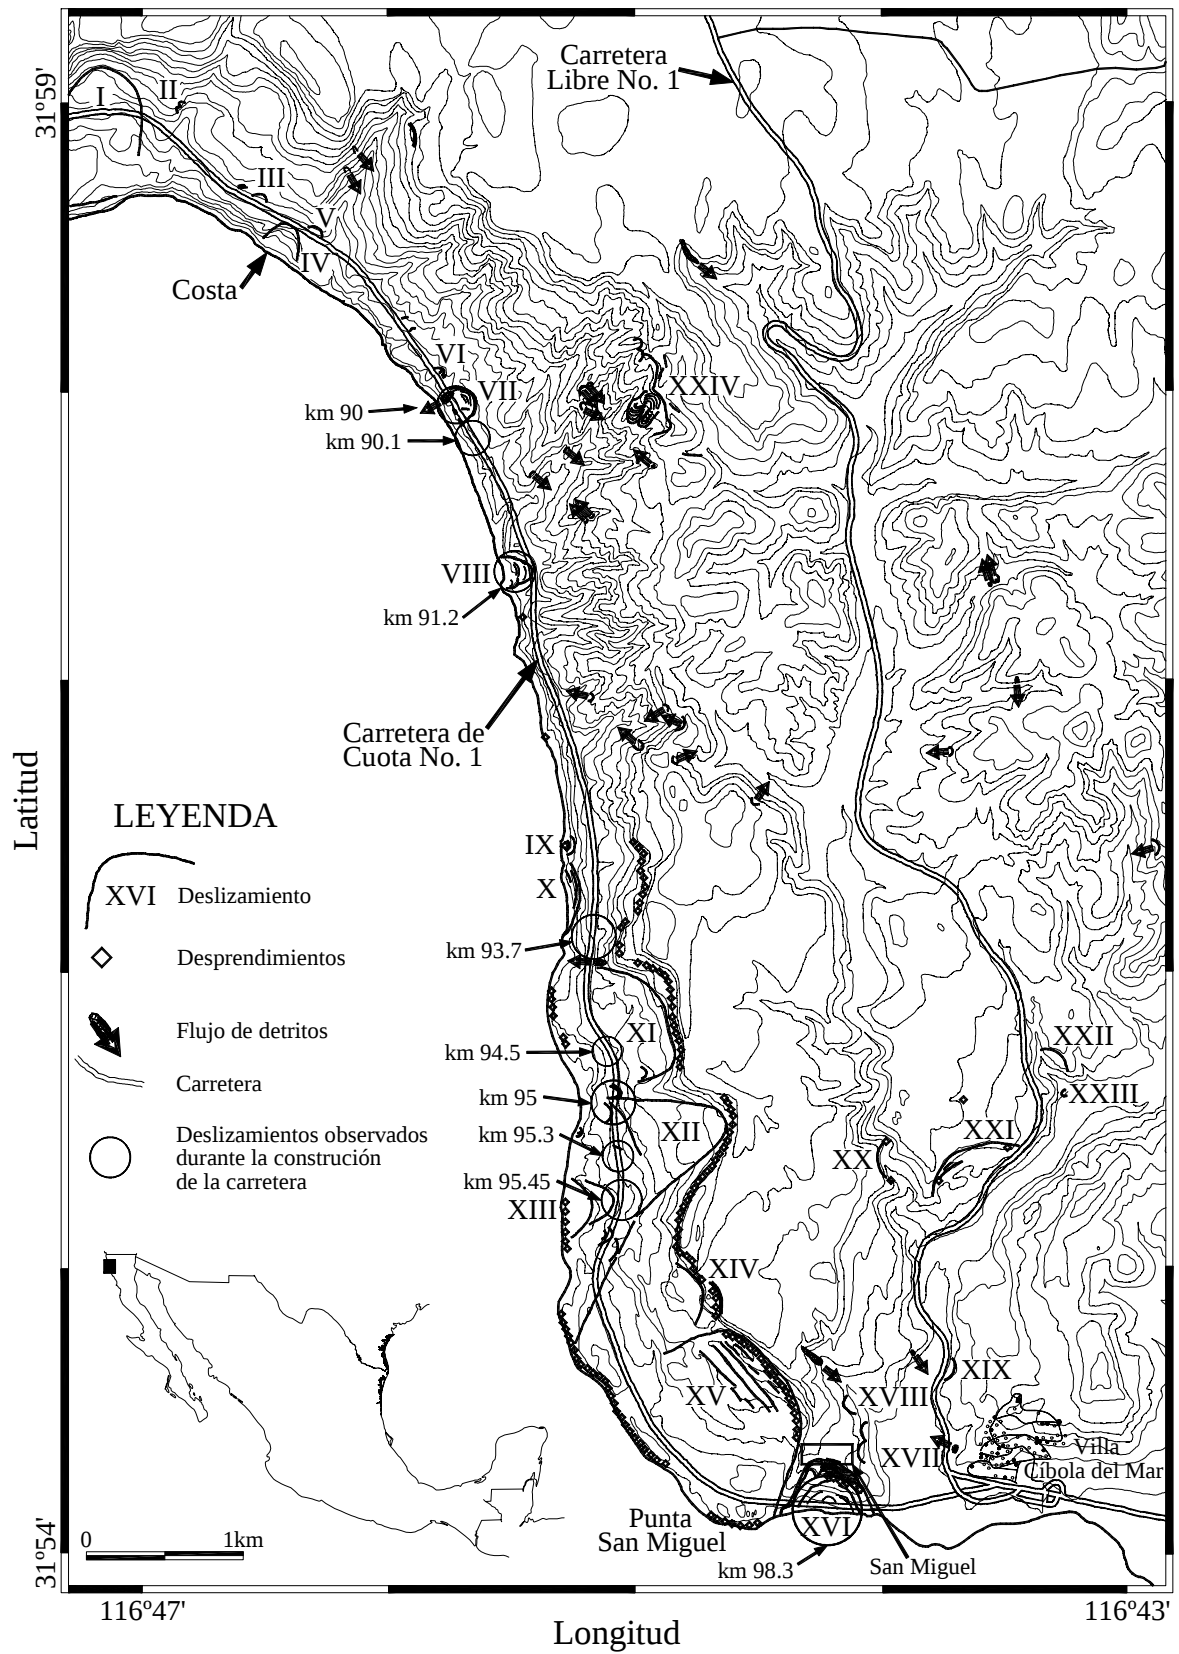
Figura 1. Localización del área de estudio. Punta San Miguel se sitúa a 12 km al NW de la Ciudad de Ensenada y está limitada al poniente por el Océano Pacífico. Se muestran la posición de los deslizamientos reportados en el primer trabajo realizado en la zona (Rico *et al.*, 1969). Los deslizamientos reconocidos en el área de estudio se enumeran del I al XXIV los deslizamientos reconocidos en el área de estudio, de los cuales, son muy activos el VIII, XVI y XX.

Los deslizamientos de tierra más importantes en el NW de Baja California ocurren desde el km 61 hasta el km 99 en la carretera de cuota Tijuana-Ensenada, No. 1, y en el área urbana de la ciudad de Tijuana. En la zona de estudio se observan deslizamientos desde el Mirador, en el km 84, hasta Punta San Miguel (Fig. 1).

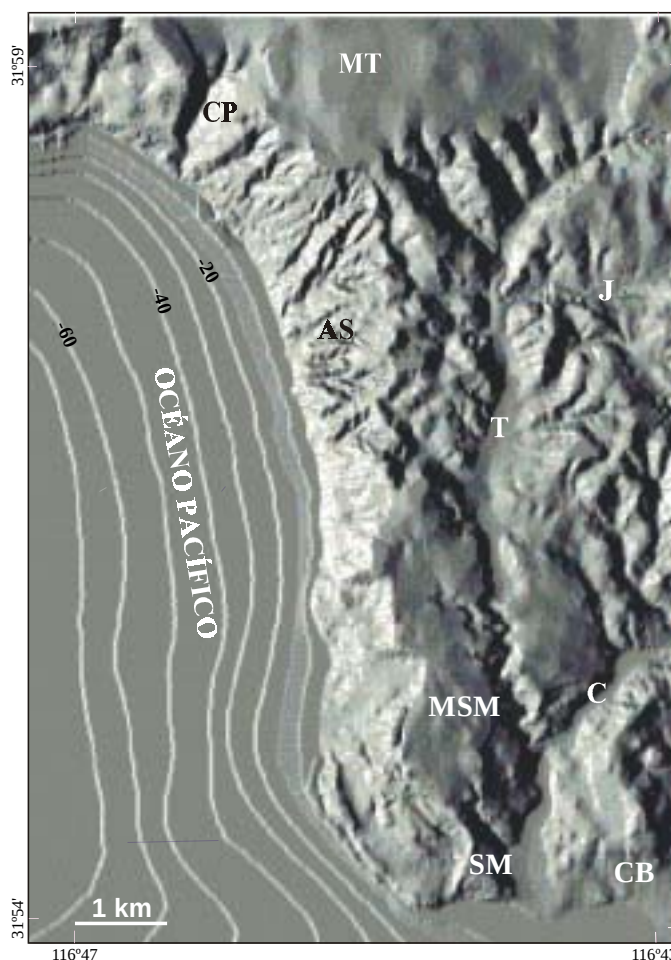
La morfología de la zona evidencia el levantamiento tectónico del W de la península de Baja California. En el flanco poniente de la Mesa San Miguel (Fig. 2), las laderas tienen pendientes de 4° a 9° que se vuelven verticales cuando se encuentran con la mesa formada por derrames basálticos. El límite entre las mesetas y las pendientes de la costa está marcado por acantilados grandes con pendientes hasta de 85° que corresponden a antiguas cabeceras de deslizamientos. La Mesa San Miguel cubre un área de 4 km<sup>2</sup> aproximadamente y tiene una altura de 200 metros sobre el nivel del mar.

La costa entre la Mesa El Tigre y la Mesa San Miguel presenta un paisaje de fuertes pendientes y tiene la densidad de arroyos más grande de la zona; a esta área se le nombrará en este trabajo Acantilados Salsipuedes (AS, Fig. 2).

**Figura 2. Modelo topográfico de iluminación artificial exagerado tres veces. El sol se encuentra en el poniente a 30° sobre el horizonte. Abreviaturas: Meseta El Tigre (MT) en el norte, Mesa San Miguel (MSM) en el sur, grandes acantilados de la costa (Acantilados Salsipuedes, AS). Se distinguen tres grandes arroyos: Arroyo el Carmen (C) al sureste de la zona, Arroyo El Tigre (T) que cruza por el centro y se curva hacia el noreste en su parte norte y el Arroyo El Junco (J) en la parte noreste, en el noroeste sobresale la Cañada Pescaderos (CP). Cíbola del Mar (CB) San Miguel (SM).**

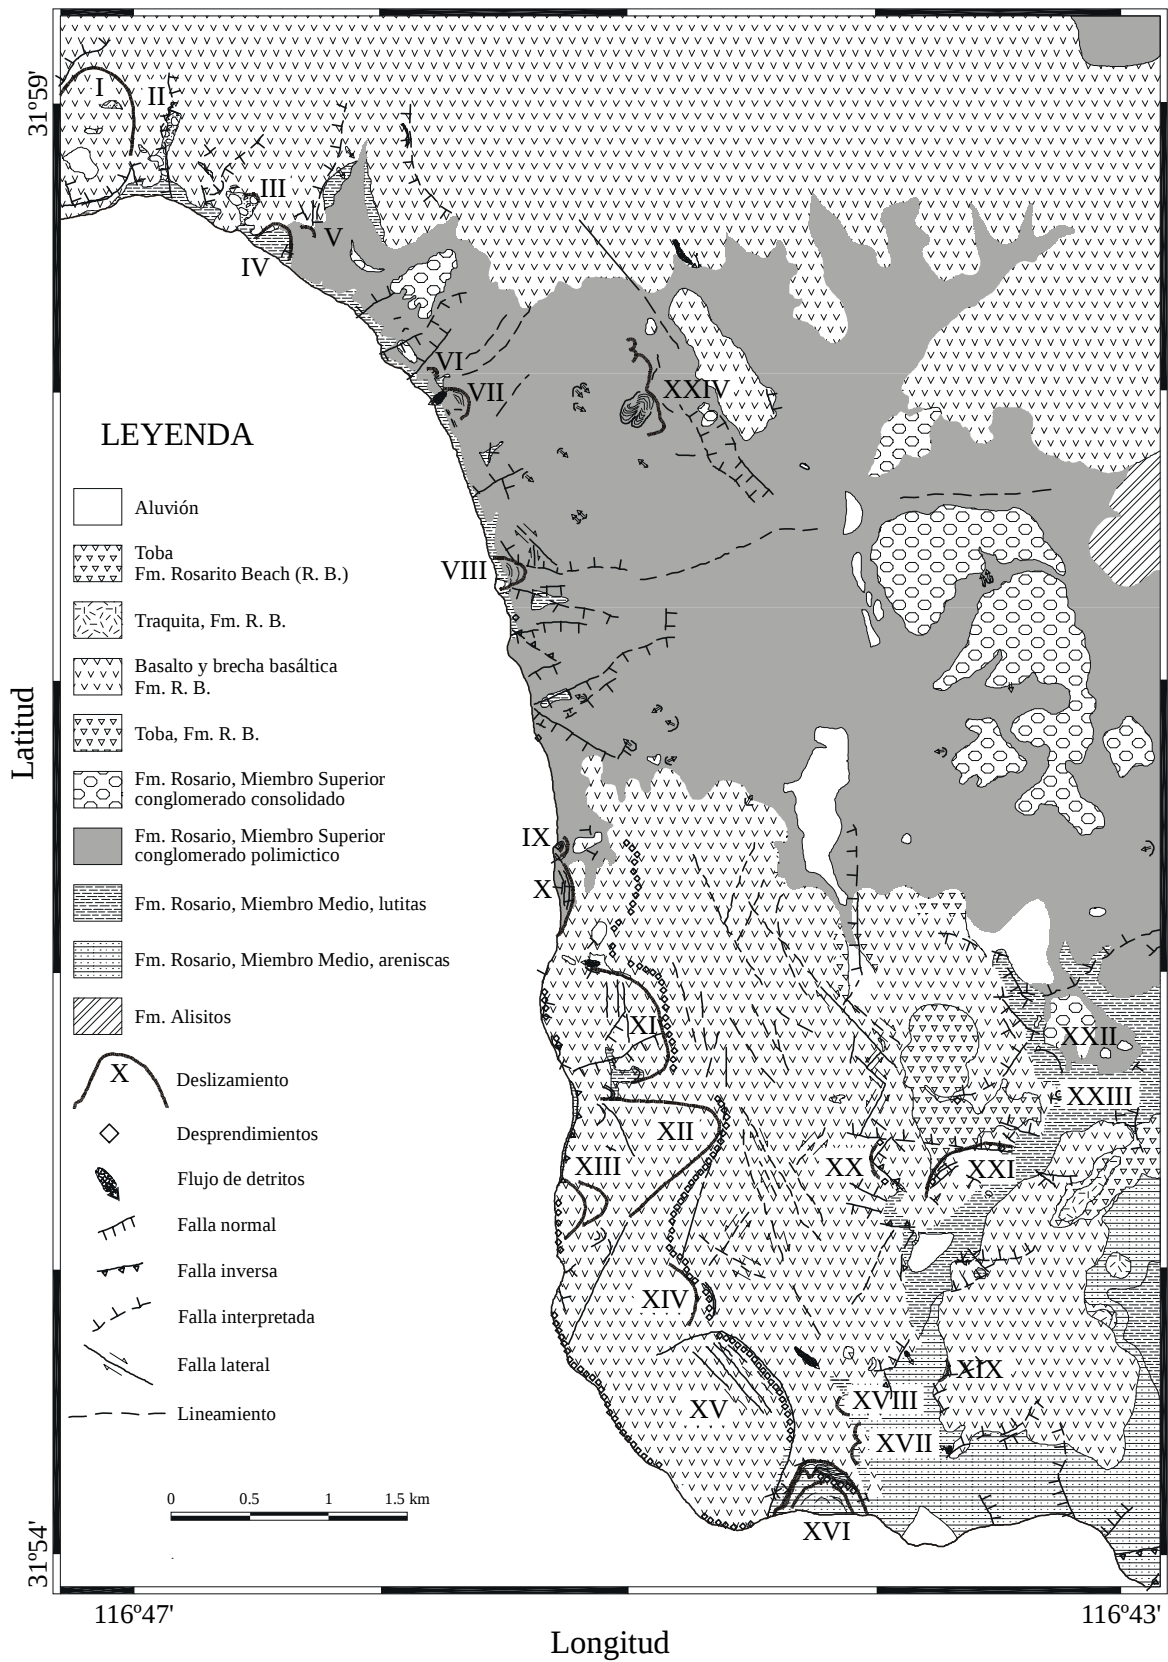
Este miembro aflora principalmente en el Arroyo El Carmen y a lo largo de casi toda la línea de costa. En punta San Miguel se pudo diferenciar una facies no consolidada que se extiende aproximadamente 4 km<sup>2</sup> (Fig. 4). Es una arenisca de grano medio a fino, color pardo claro. Los granos están bien seleccionados y varían de subangulosos a subredondeados. Las areniscas, en estratos de 10 a 70 cm de espesor, están interestratificadas con lutitas y lodolitas cuyos espesores varían de 2 a 10 cm. También son frecuentes algunos estratos de conglomerados. Las areniscas contienen concreciones cuyos diámetros varían entre 4 y 60 cm, predominando las cercanas a 20 cm. En algunas partes es común la estratificación hamacada de bajo ángulo que sugiere depósitos de tormenta en un ambiente de talud. El resto del Miembro Medio está formado por lodolita color gris-verdoso y pardo claro que se encuentra en estratos de 2 a 40 cm de espesor. En la cima existen concreciones de 5 a 30 cm de diámetro, algunas de las cuales contienen fósiles de amonitas del género *Baculites inornatus*, *Baculites compressus*, *Baculites cf. occidentalis* (Shimer y Shrock, 1955; Miguel Téllez, comunicación personal, 1996) y de gasterópodos. En la parte central tiene estratos de 40 a 70 cm de espesor de arena fina cementada por carbonatos que facilitaron la conservación de los fósiles. La estratificación hamacada de bajo ángulo, la presencia de paleocanales, y los cambios bruscos en la sedimentación indica que se trata de una secuencia bouma incompleta, la cual se observa muy bien en el km 92 (Yeo, 1984a).

Figura 4. Mapa geológico del área de estudio. Los deslizamientos están numerados del I al XXIV, de los cuales, son activos el VIII, XVI y XX. La unidad litológica dominante en la superficie del área es la correspondiente a los derrames de basalto. Las fallas con línea continua fueron medidas en campo, y las punteadas fueron interpretadas en fotografías aéreas y/o son la continuación de las observadas.

Los deslizamientos del km 91 (VIII) y el de San Miguel (XVI) (Figs. 1 y 4) son activos y han provocado serios daños a la carretera de cuota. Todos los deslizamientos activos de la zona de estudio tienen pendientes aproximadas a los 13° y su geometría profunda aun no se ha estudiado. La descripción de los deslizamientos más importantes se presenta en las siguientes secciones.
