# ESTUDIO DE RIESGO GEOLÓGICO EN TIJUANA, BAJA CALIFORNIA CON BASE EN RASGOS ESTRUCTURALES Y LA RESPUESTA DEL TERRENO

Luis A. Delgado-Argote, Alejandro Hinojosa-Corona, Manuel Aragón-Arreola y Víctor M. Frías-Camacho

Departamento de Geología, División de Ciencias de la Tierra, CICESE

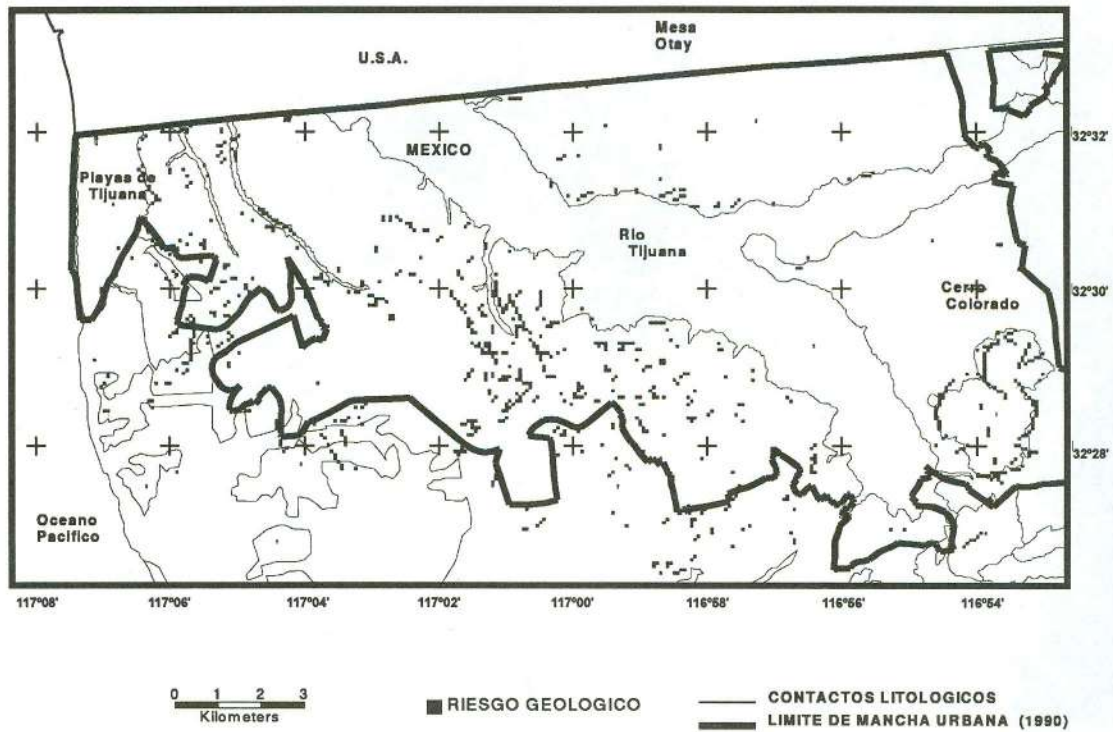
La Figura 8 muestra una estimación regional de riesgo para la Ciudad de Tijuana utilizando un umbral de pendiente del 18% (10°). Al subir el umbral las zonas de riesgo se reducen y si establecemos un umbral menor, las zonas se incrementarán. Estimamos que el valor del 18% es representativo de la situación en Tijuana, ya que muestra todas las zonas afectadas conocidas. Al incluir la capa de litología (Figura 9) la estimación es más realista porque involucra la composición del terreno.

Figura 8. Estimación regional de riesgo para la Ciudad de Tijuana utilizando un umbral de pendiente del 18% ( $10^\circ$ ) e incluyendo todas las clases litológicas.

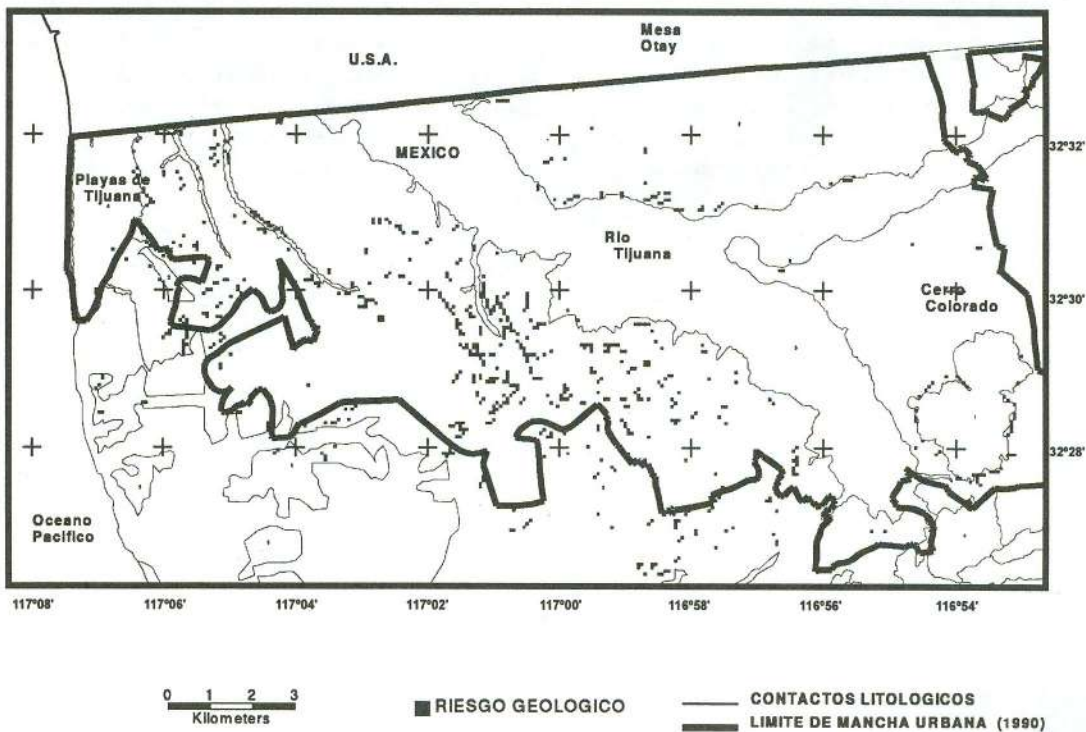
Figura 9. Estimación regional de riesgo en litología incompetente para la Ciudad de Tijuana utilizando un umbral de pendiente del 18% ( $10^\circ$ ). Nótese que el número de áreas vulnerables se reduce en aquellas zonas donde se tienen rocas competentes.

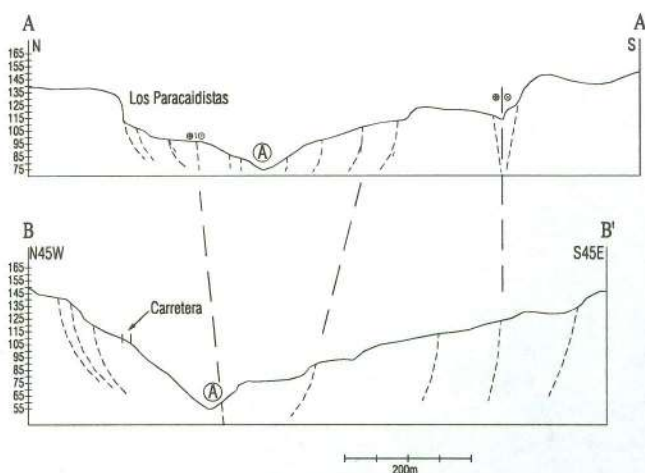
**Figura 10. Perfiles topográficos con interpretación estructural A-A' y B-B' donde se muestra el desarrollo de bloques estructurales en el Área El Patejé (ver Figura 11).**

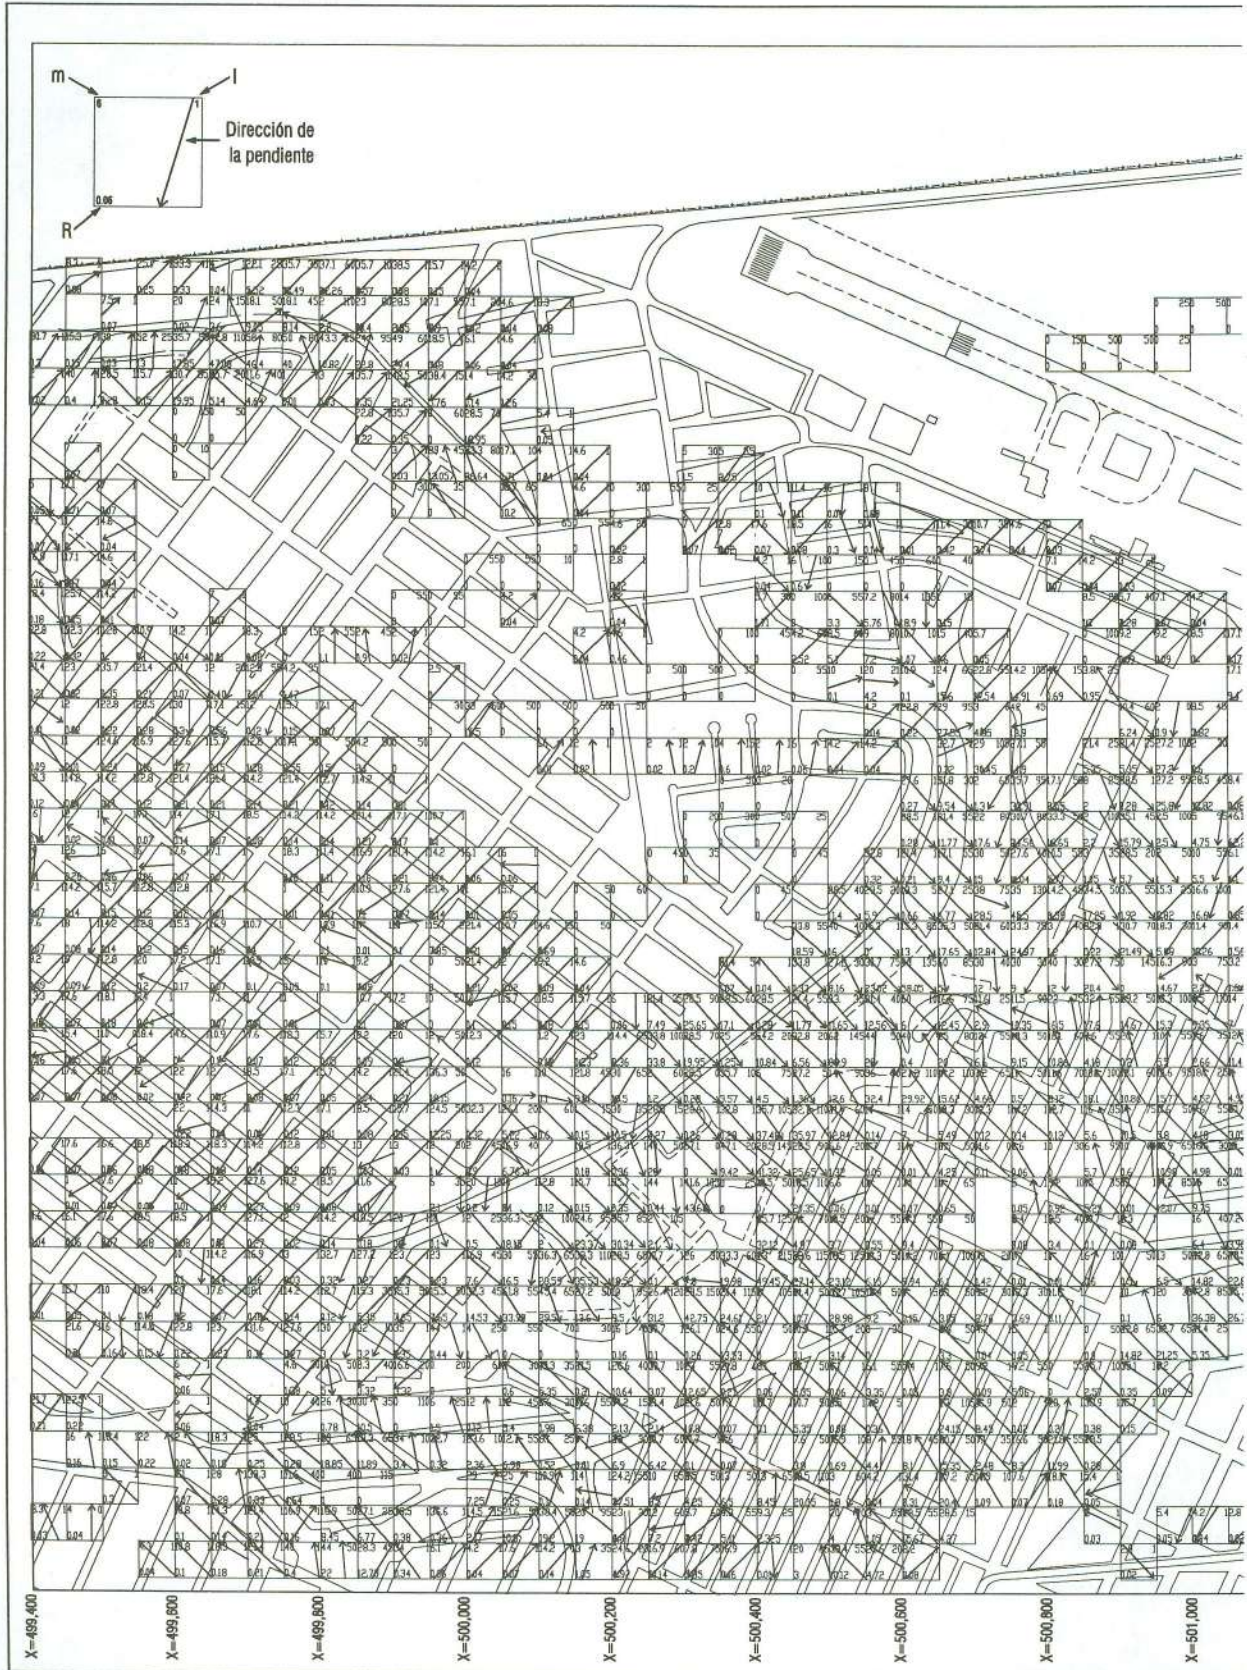
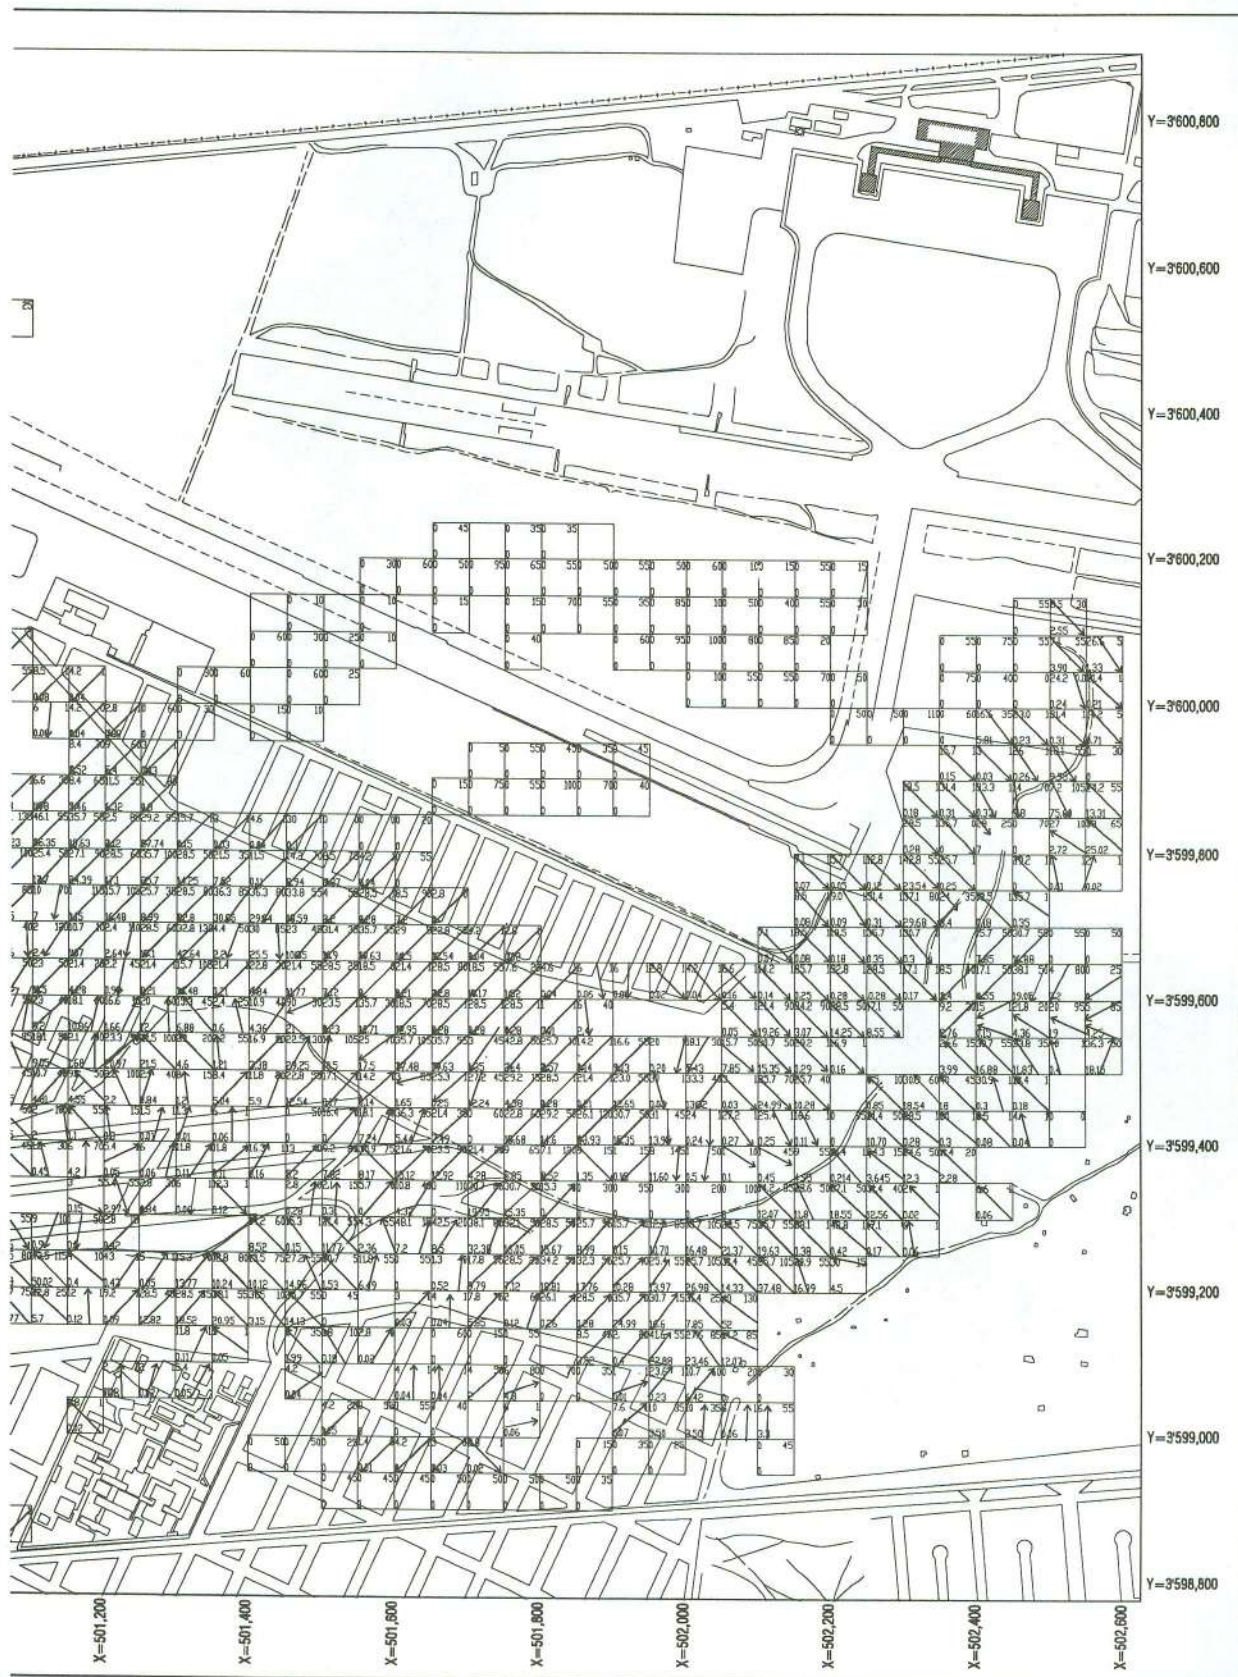
La zona fue dividida en una cuadrícula de 50 X 50 m en los que se midió la pendiente y la suma de la longitud de estructuras que pasan por cada cuadro. Con base en experiencias anteriores (Delgado-Argote *et al.*, 1993), la división en áreas de 2,500 m<sup>2</sup> se consideró la más adecuada para la interpretación a escala 1:15,000. La pendiente (m) está indicada en por ciento en el margen superior izquierdo y la longitud de las estructuras (l) en metros, en el margen superior derecho. Al producto de esos dos valores se le llama Valor Empírico de Riesgo (R) y se presenta en el margen inferior izquierdo (Figura 13).

Figura 13. Áreas de medición de pendiente (m), suma de la longitud de estructuras de fallas y fracturas (I) y valor empírico de riesgo (R) en el Área El Pastejé. Los cuadros equivalen a 50x50 metros.

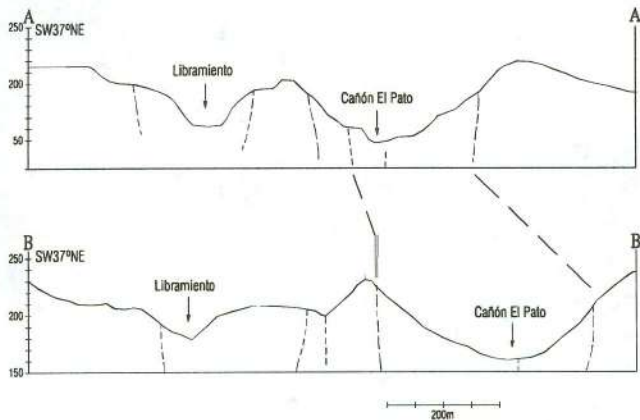
**Figura 15. Perfiles topográficos con interpretación estructural A-A' y B-B' donde se muestra el desarrollo de bloques estructurales en el Área El Pato (ver Figura 16).**

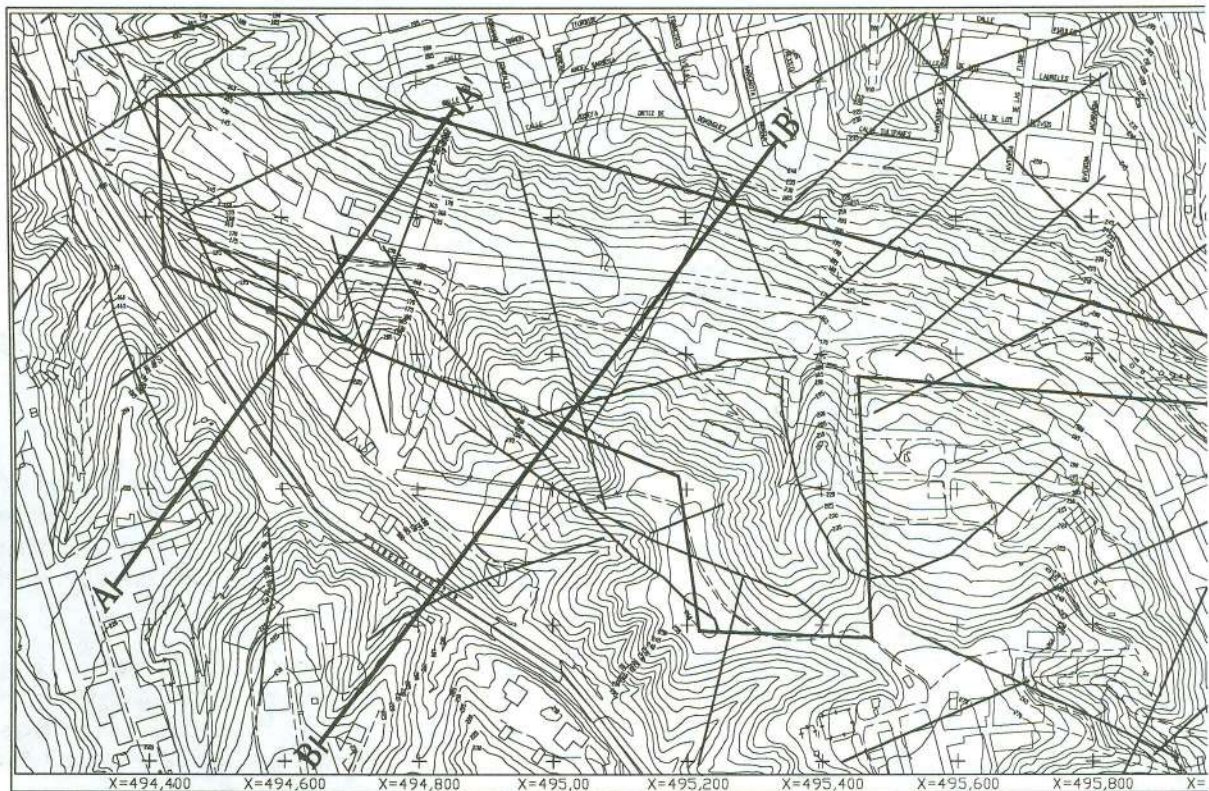
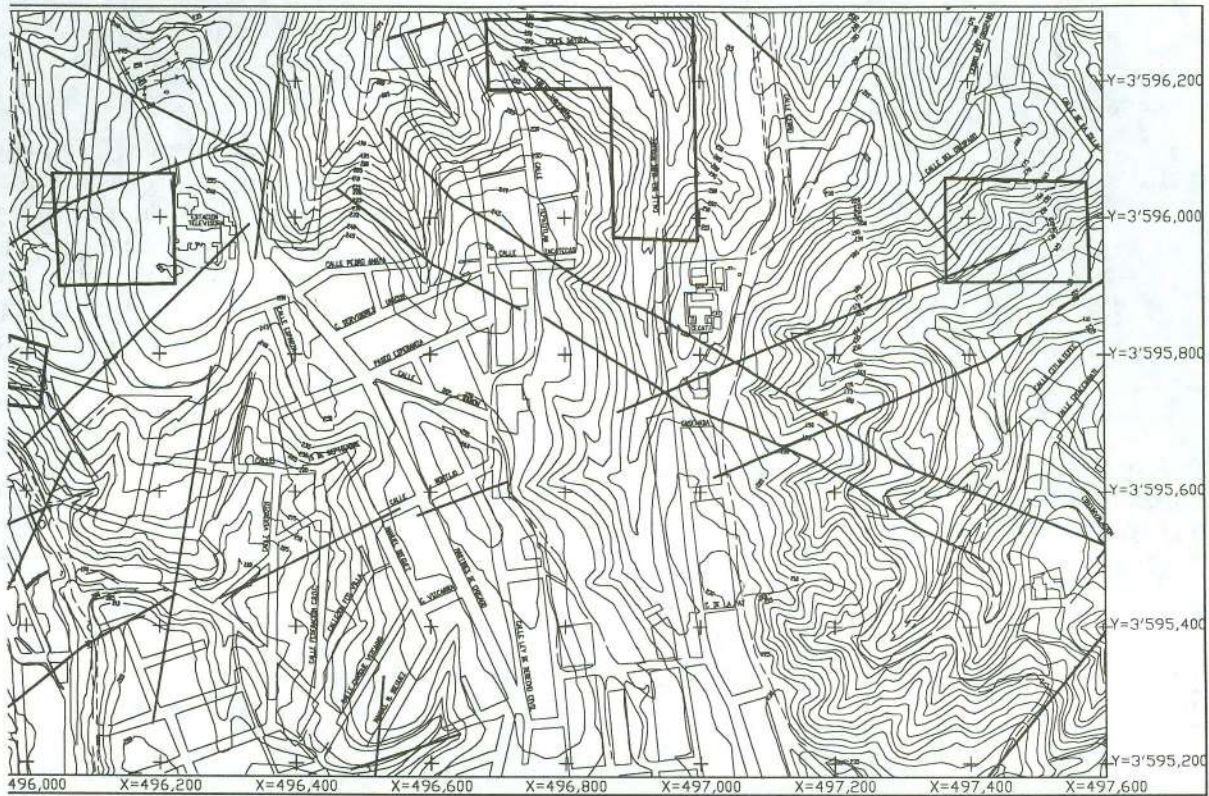
El movimiento de ladera de El Pato es un deslizamiento rotacional ubicado en la Colonia Chihuahua (Figura 16), en el flanco sur del Cañón El Pato, cuyo movimiento acelerado se inició en las primeras horas del 9 de febrero de 1993.

Al elaborar la interpretación de fotografías aéreas escala 1:30,000 (INEGI, 1973), se detectaron dos lineamientos, uno con rumbo N60°W y otro casi N10°W, que se intersectan justo en el sitio en que se produjo el deslizamiento de El Pato. Durante la cartografía de detalle, se comprobó que ambos lineamientos existen en el terreno; el primero corresponde a una falla normal bien definida con rumbo N64°W buzando 72° al norte y el segundo es un sistema de fracturas penetrativas de rumbo N21°W buzando alrededor de 75° al este. La pendiente del terreno en algunos lugares antes de enero era superior al 35%. En la Figura 20, la falla normal detectada en campo está marcada con una C. El sistema de fracturas se indica con una D. Como se aprecia en la figura, entre las dos estructuras se forma un bloque inestable que tiende a deslizarse conforme la pendiente del terreno se incrementa.

**Figura 16. Interpretación fotogeológica de lineamientos estructurales en el Área El Pato. Se utilizaron fotografías aéreas del INEGI (1973) escala 1:30,000. Las áreas indicadas muestran las zonas donde se efectuó reconocimiento de campo.**

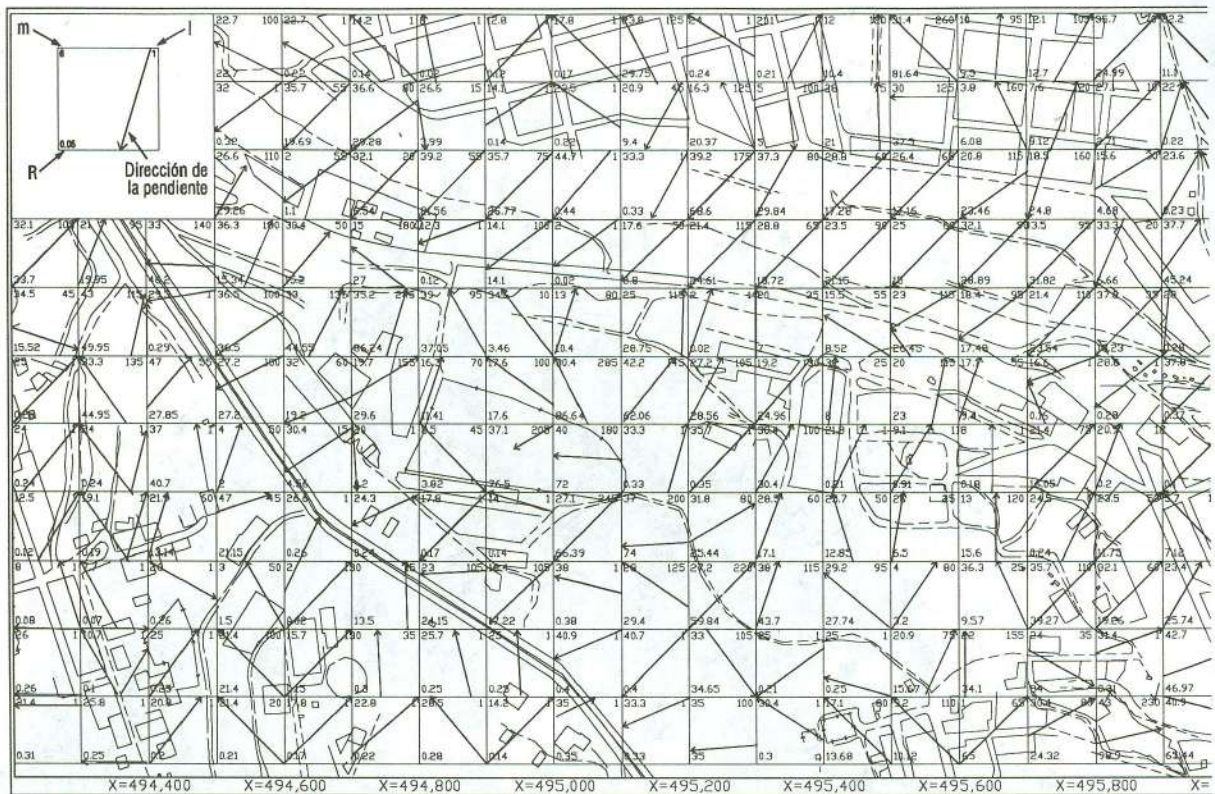
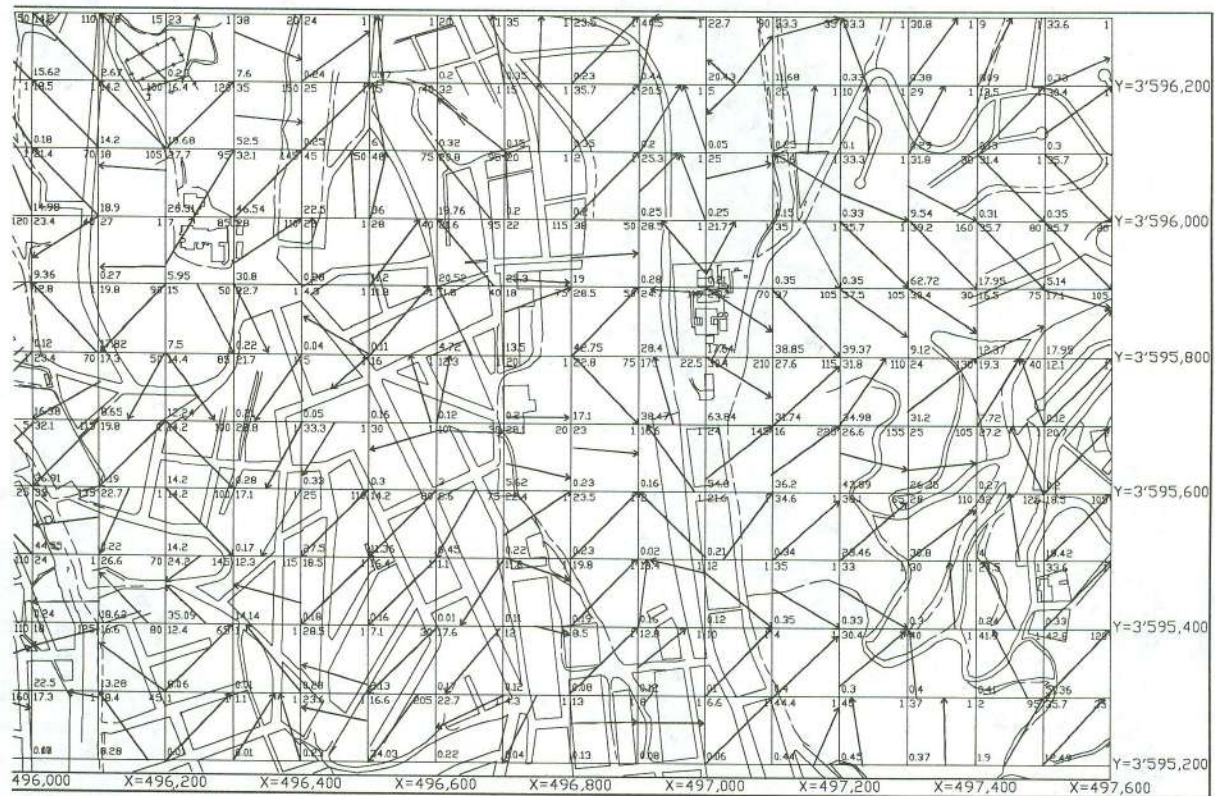
Figura 18. Áreas de medición de pendiente (m), suma de la longitud de estructuras de fallas y fracturas (l) y valor empírico de riesgo (R) en el Área El Pato. Los cuadros equivalen a 100x100 metros.

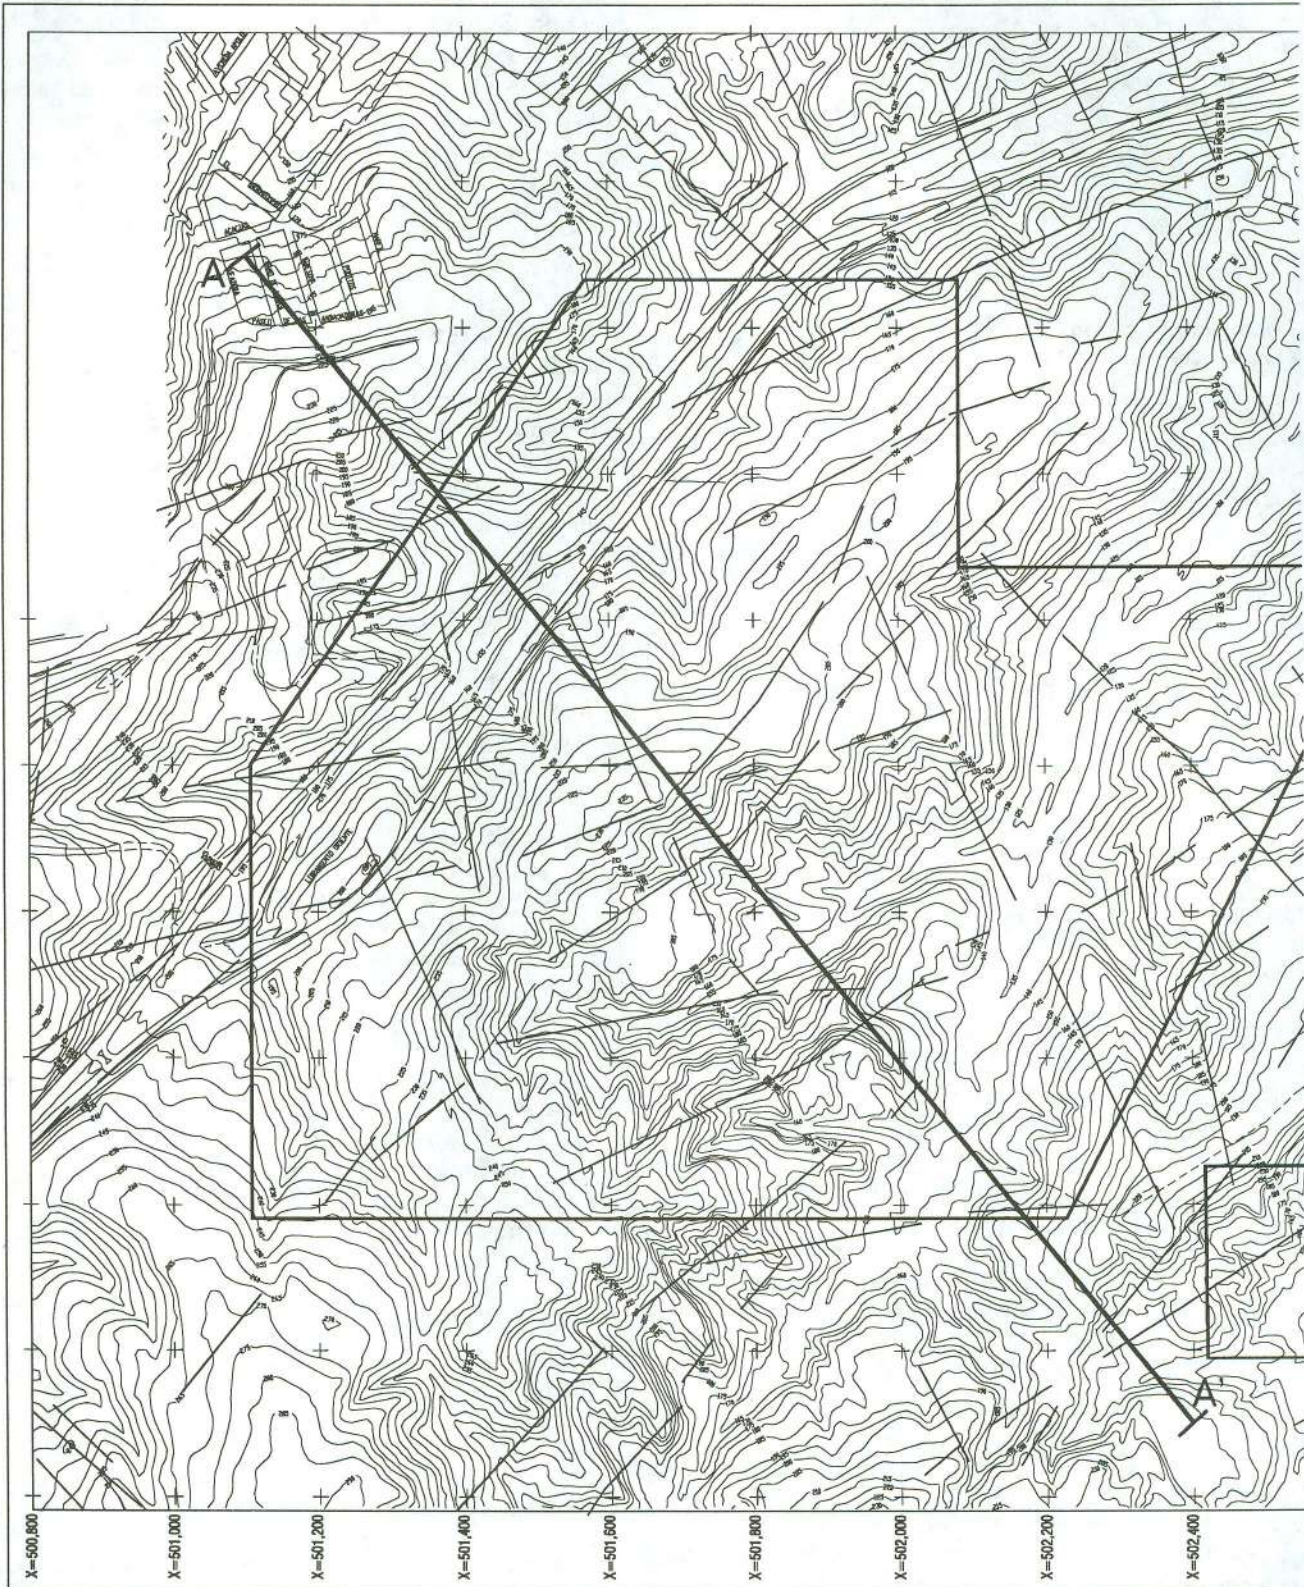
Figura 21. Interpretación fotogeológica de lineamientos estructurales en Cañada Verde-Colonia Sánchez Taboada. Se utilizaron fotografías aéreas del INEGI (1973) escala 1:30,000. Las áreas indicadas muestran las zonas donde se efectuó reconocimiento de campo.

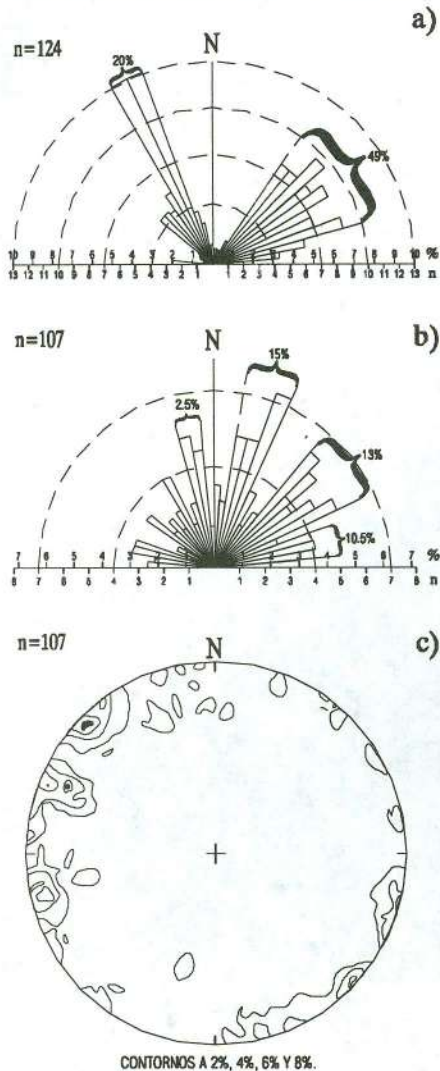
Para esta zona se interpretaron fotografías aéreas a color escala 1:30,000 del INEGI (1973). La fotointerpretación estructural se presenta en el Figura 22a. Los datos estructurales están representados en la roseta de fracturas de la Figura 22b. En ella se puede observar una tendencia N35°-75°E, con máximos a N45°-50°E, N55°-60°E y N70°-75°E. Y otra orientación principal entre N20°-30°W.

En la Figura 22c se presentan los rasgos de campo en un estereograma (intervalos a 2, 4, 6 y 8%). La máxima concentración de polos se presenta en N45°W/7° y corresponde al 10.3% de los datos. En el diagrama se definen claramente tres grupos de estructuras: el primero tiene su máxima orientación hacia N45°E buzando 83° al SE; el máximo del segundo grupo se encuentra ubicado en N23°E buzando 84° hacia el E; por último, el tercer grupo de estructuras se orienta preferentemente hacia N18°W buzando 83° al E.

Al analizar los grupos de orientaciones de los datos de campo (Figura 22c), se obtiene que en el primero de ellos (N45°E/83°SE) están contenidas las fallas principales, las cuales controlan la formación de bloques hundidos y levantados que controlan la morfología del terreno. El segundo grupo de estructuras (N23°E/84°E) contiene casi exclusivamente fracturas (solamente una falla); por lo general están subordinadas al primer grupo (N45°E/83°SE). Las topoformas originadas en la conjunción de estructuras de estas dos orientaciones semejan las facetas triangulares descritas comúnmente en sistemas transcurrentes. Estas fracturas no se identificaron en las fotografías aéreas. Las estructuras contenidas en el tercer grupo (N18°W/83°E) corresponden principalmente a fracturas y algunas fallas y controlan la formación de muchos cauces secundarios. Los rasgos de este grupo generalmente son cortados por las fracturas del primero (N45°E/83°SE).

**Figura 22.** a) Roseta de lineamientos estructurales interpretados de fotografías aéreas en el Área de Cañada Verde-Sánchez Taboada. b) Roseta de fallas y fracturas cartografiadas a detalle en el Área de Cañada Verde-Sánchez Taboada. c) Estereograma de fallas y fracturas cartografiadas a detalle en el Área de Cañada Verde-Sánchez Taboada.

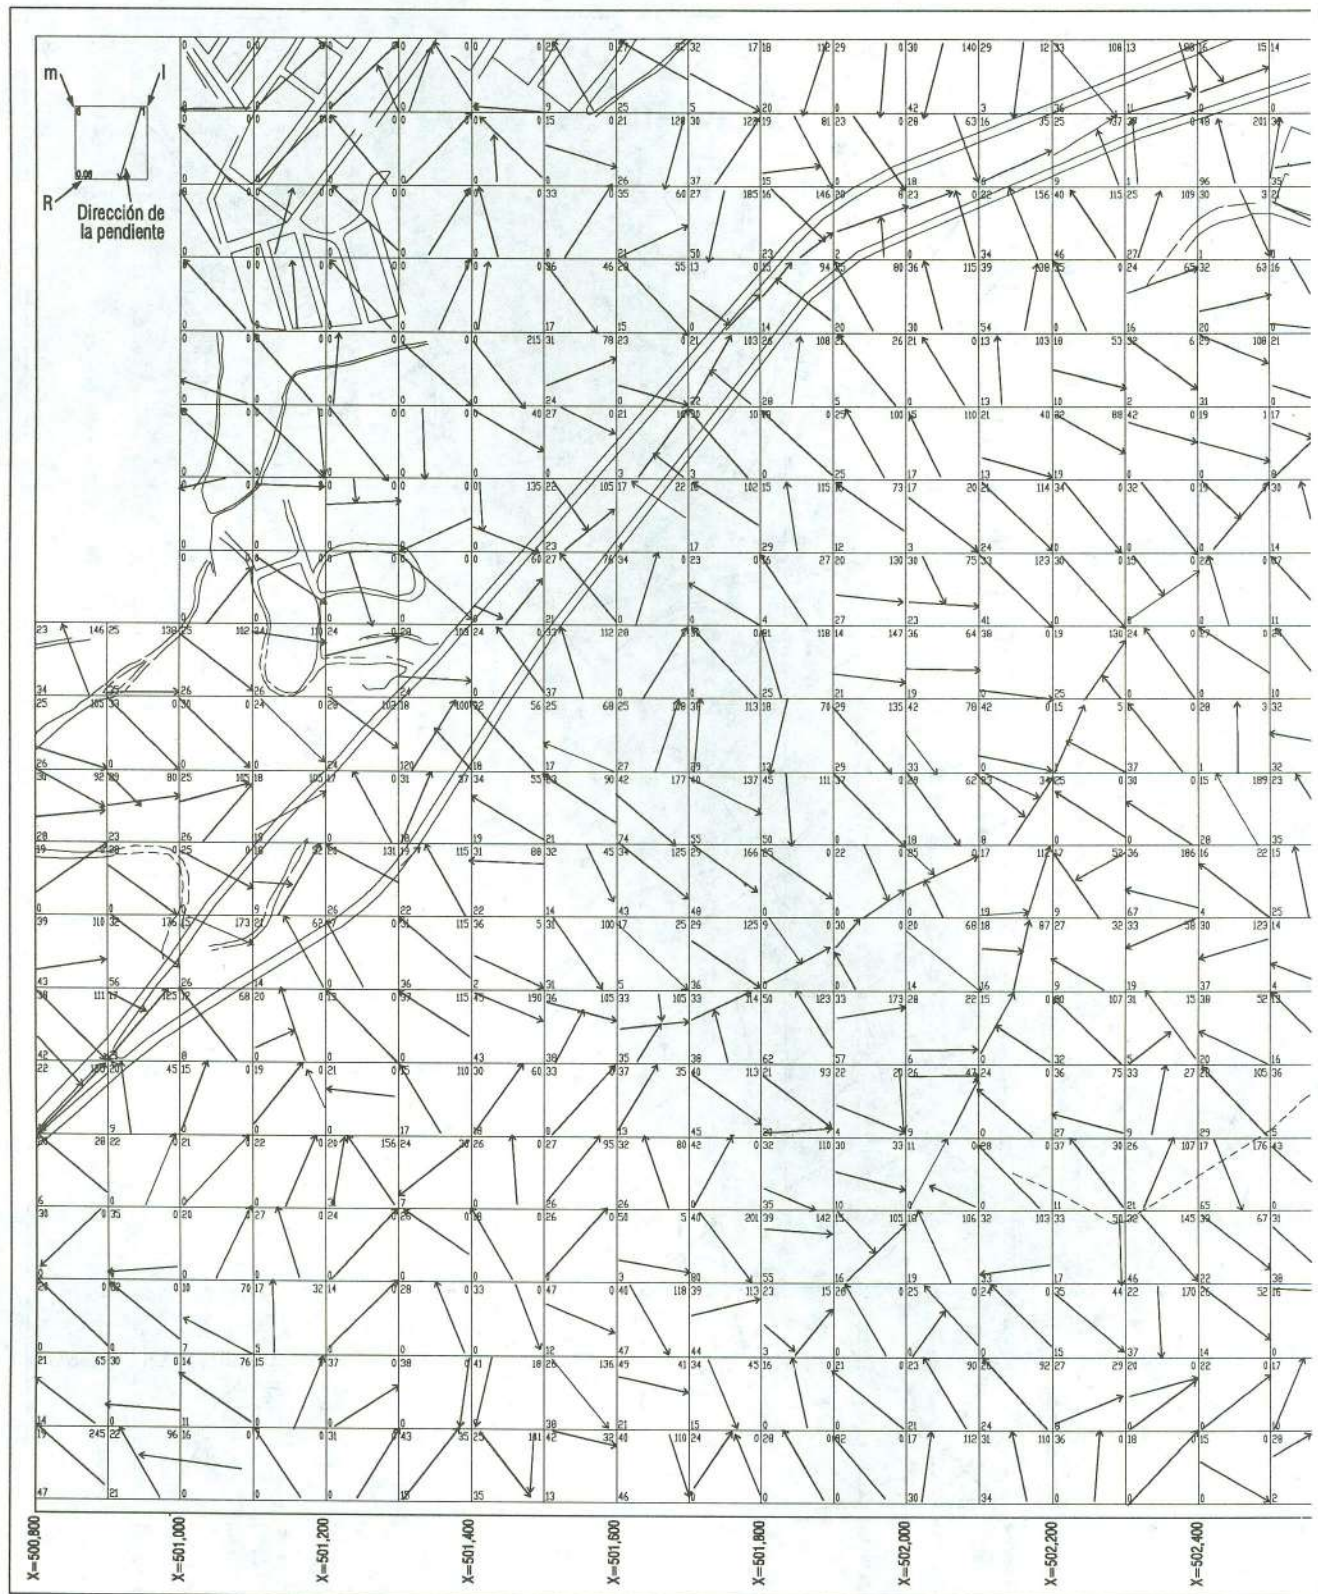
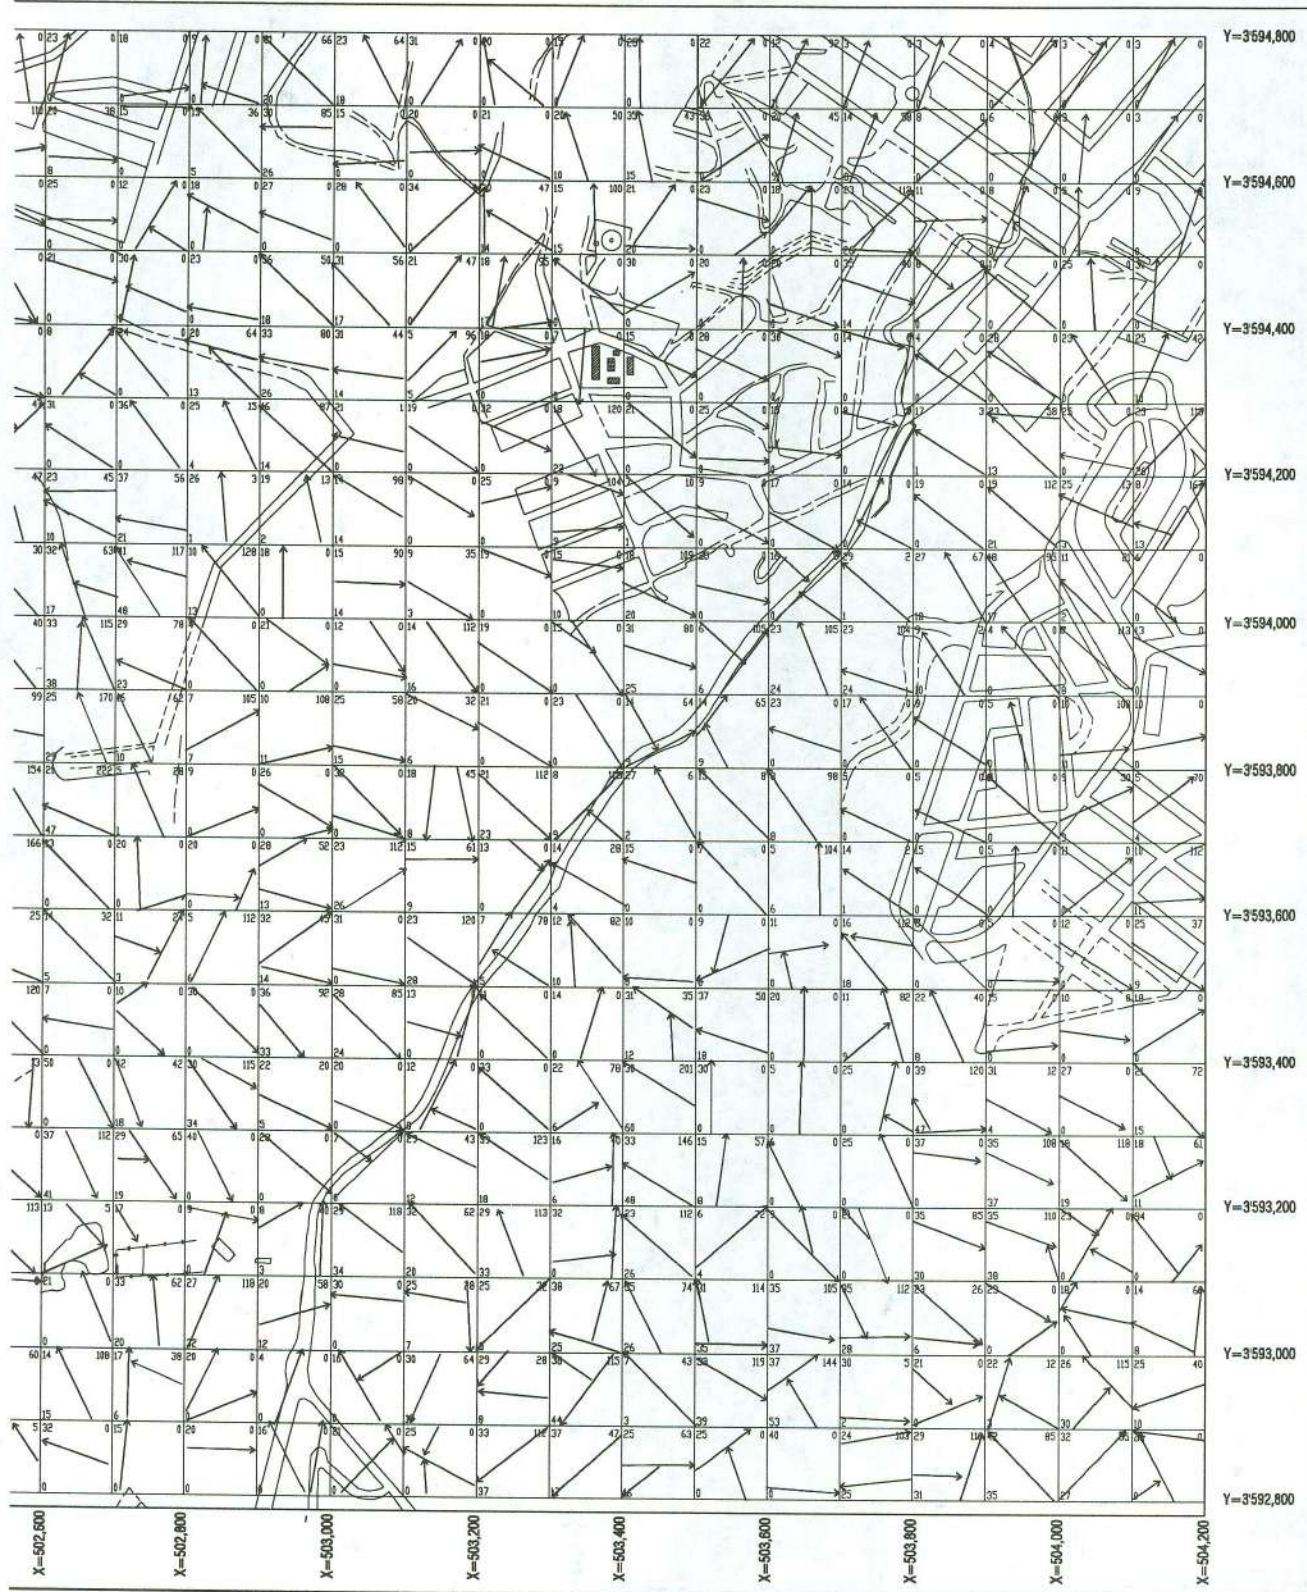
Figura 23. Continuación.

Para analizar la pendiente de terreno se decidió que la escala más conveniente de los mapas para el análisis es de 1:10,000, a la cual se sobrepuso una malla de 100 metros por lado sobre la base topográfica. En cada elemento de la retícula se buscó la pendiente promedio. La Figura 23 muestra la red de análisis.

Figura 23. Áreas de medición de pendiente (m), suma de la longitud de estructuras de fallas y fracturas (I) y valor empírico de riesgo (R) en el Área Cañada Verde-Colonia Sánchez Taboada. Los cuadros equivalen a 100x100 metros.
