# **FACTORES GEOLÓGICOS Y ANTRÓPICOS DE RIESGO EN TIJUANA, BAJA CALIFORNIA: EL CASO DEL FRACCIONAMIENTO JARDINES DE AGUA CALIENTE**

Luis A. Delgado Argote\*, Juan Carlos Hurtado Brito, Porfirio Avilez Serrano y Gemma Gómez Castillo

División de Ciencias de la Tierra, CICESE, Ensenada, Baja California

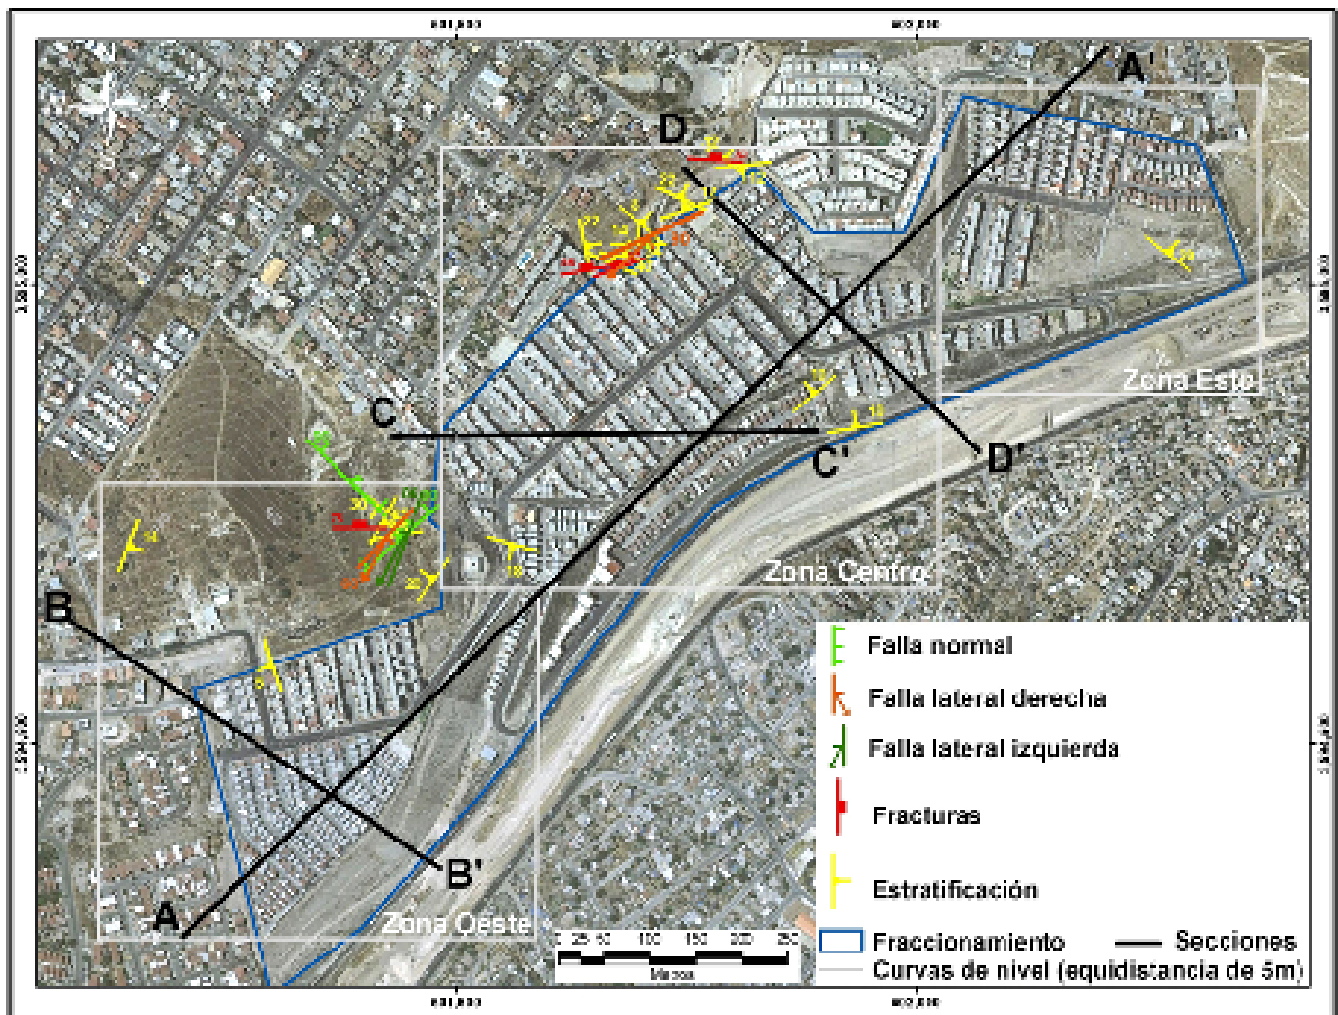
Figura 6. Datos estructurales medidos en el área de estudio. Los recuadros blancos son las zonas utilizadas para la descripción de estructuras. Las líneas A-A' a D-D' marcan las secciones geológico-estructurales.

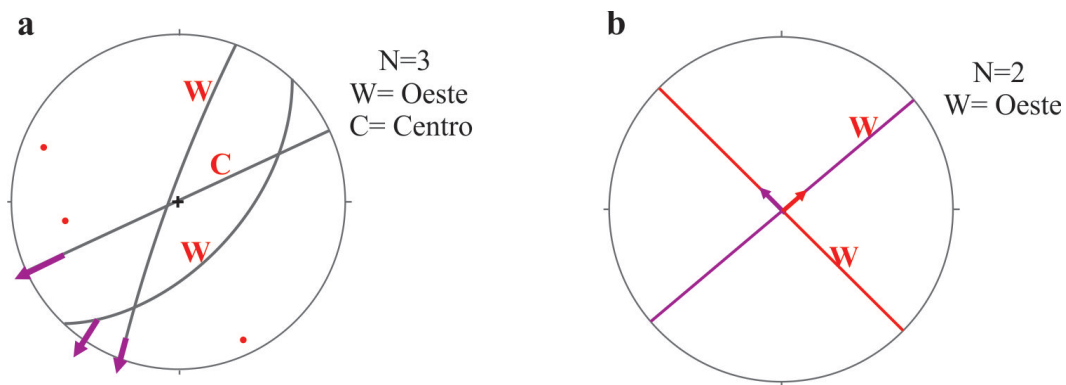
el NW, cuya inclinación máxima es de 40°. La estratificación promedio es de 234°/20° (Figura 7b). En la parte norte de esta zona se midió una falla lateral derecha vertical con rumbo NE-SW con componente normal (Figura 8a) y se observan fracturas orientadas E-W, como en la Zona Oeste.

Figura 8. a) Fallas laterales izquierda y derecha en la Zona Oeste (W); 43°/60° con movimiento derecho y 200°/86° con movimiento izquierdo. El plano de la tercera falla, que se ubica en la Zona Centro (C), en la periferia del fraccionamiento, es 65°/90° y tiene un movimiento lateral derecho. b) Fallas normales verticales orientadas 315° y 230° con bloques de caída hacia el NE y NW, respectivamente.

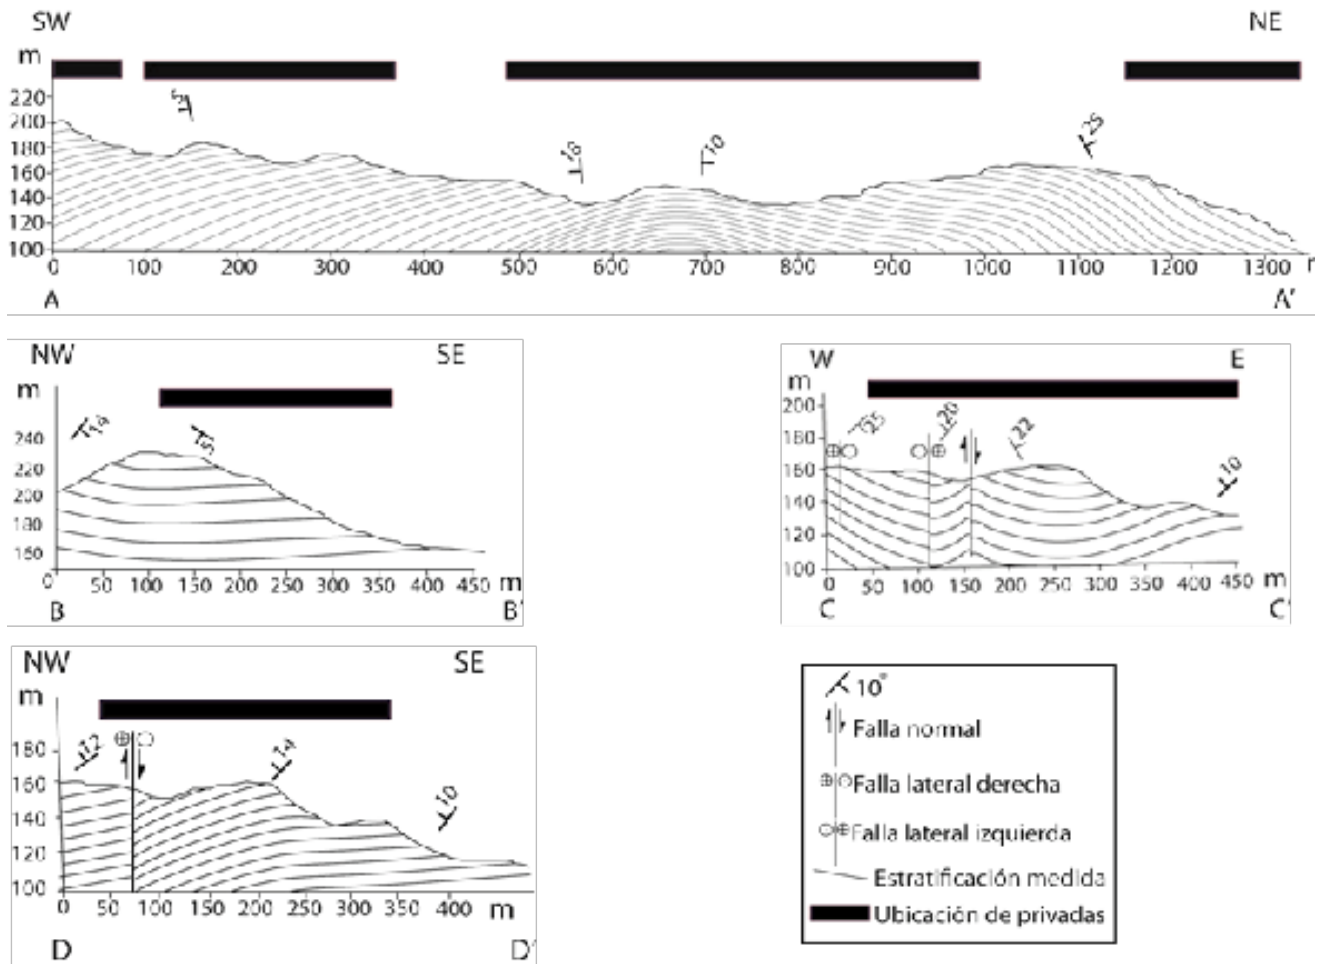
En la sección D-D' las inclinaciones del terreno varían desde  $10^\circ$  hasta  $14^\circ$ , se observa una falla lateral derecha con una componente normal, así como una serie de fracturas. El cambio de actitud en las capas del bloque de la derecha puede deberse a un efecto de arrastre por la falla lateral derecha con componente normal, o incluso, a un deslizamiento gravitacional antiguo.

Los datos en los perfiles pueden asociarse a estructuras basculadas por procesos de compactación o de plegamiento suave debido a esfuerzos orientados con la dirección de los echados, aunque también pueden deberse a las fallas que provocan el movimiento relativo de los bloques y las discontinuidades entre las capas.

Figura 9. Secciones estructurales esquemáticas (topografía de 1999) en donde se aprecia el rumbo e inclinación de las capas que, en el perfil A-A', tiene 25° como valor máximo en la inclinación, mientras que los perfiles B-B' y D-D' no superan los 18°; en el perfil C-C' la inclinación máxima es de 25°. Es importante resaltar que las barras negras corresponden a la zona con viviendas.

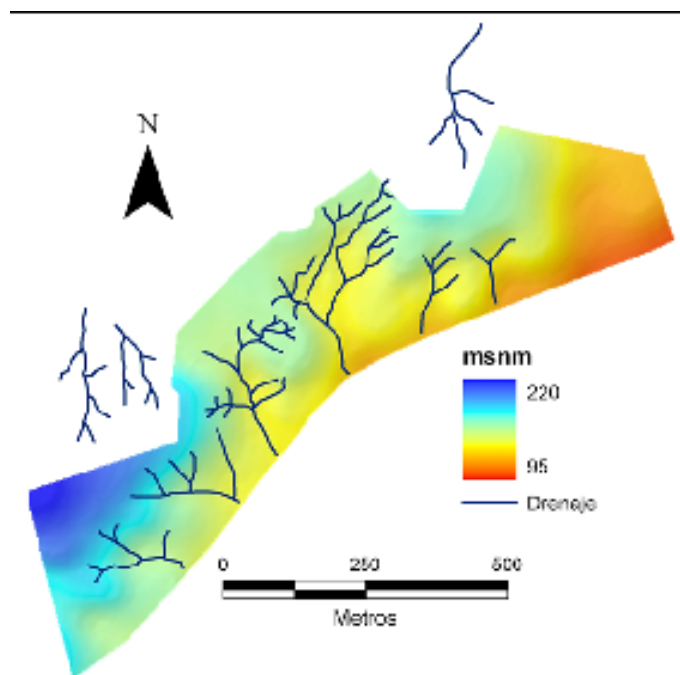
NW, respectivamente, intersectan fallas normales con componente de movimiento lateral a las que se les atribuyen los cambios en la actitud de los estratos. No hay evidencias en el campo que indiquen actividad reciente de esas estructuras de falla, sin embargo, la forma del drenaje natural antes del desarrollo del fraccionamiento puede correlacionarse con la distribución de las fallas y las fracturas (Figura 16).

Fig. 16. Paleotopografía obtenida a partir de la base digital de alturas de 1999 del INEGI. El drenaje natural de esa época muestra una tendencia marcadamente rectilínea, de donde se infiere que está estrechamente relacionada con rasgos estructurales, principalmente fallas y fracturas.

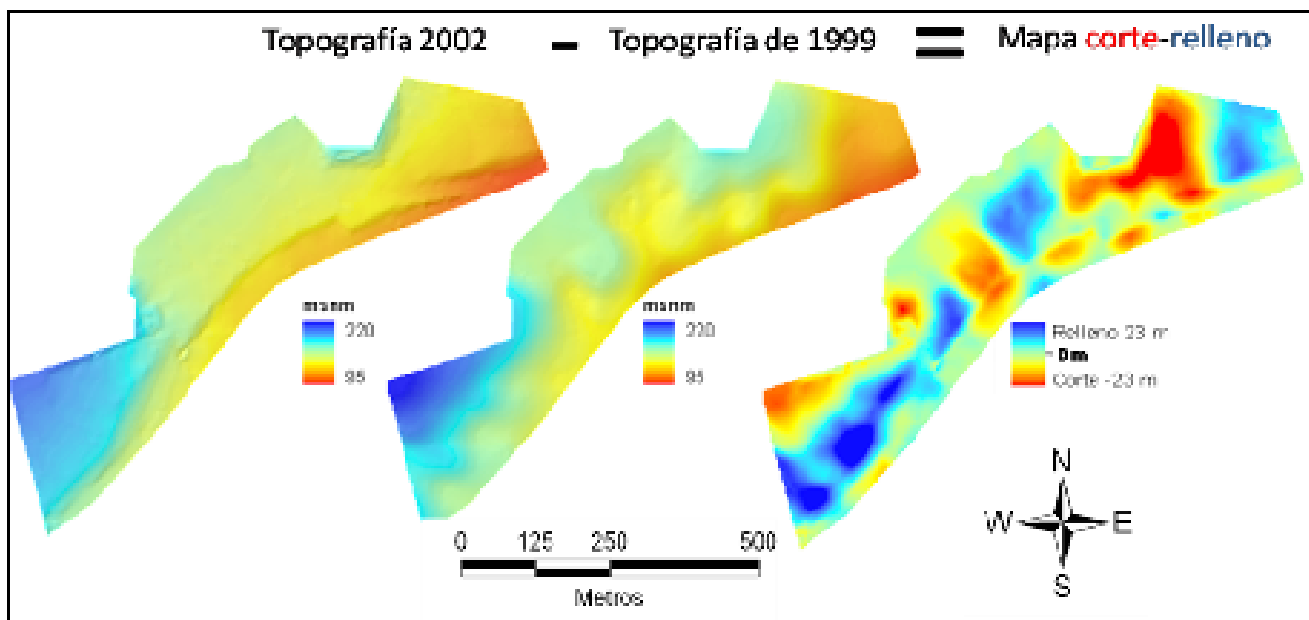
Puede establecerse una correlación entre la distribución de los daños con respecto a su posición en las zonas de corte y relleno. En las columnas del lado derecho en los mapas “c” a “d” de corte y relleno de la Figura 18 se indica el porcentaje de las afectaciones a partir de un valor cero de referencia, donde los números positivos indican relleno y los negativos corte. En el caso de los movimientos horizontales (Figura 18b), el 61% ocurre en el intervalo de -6 m y +6 m, mientras que el 43% de los hundimientos (Figura 18c) y el 44% de los movimientos direccionados (Figura 18d) ocurren en el intervalo de 12m. Al abrir el intervalo a 24m, entre -12 m y +12 m, encontramos la siguiente distribución: 88% de los movimientos horizontales, 74% de los hundimientos y 73% de los movimientos direccionados. Dichas distribuciones indican que la zona de “interfase” entre los materiales del medio natural recortado y el de relleno, tiene correspondencia con las zonas donde el terreno es más susceptible de moverse debido al contraste entre las características físicas tales como porosidad, resistencia a la deformación y superficie de reposo, entre otras. En ese sentido, dicha “interfase” se comporta como una superficie de ruptura o de despegue de deslizamientos gravitacionales de traslación.

Figura 17. Mapa de corte-relleno obtenido al restar las elevaciones de 1999 a la topografía de 2002; se obtienen valores positivos en las zonas con relleno y negativos en aquellas áreas donde se cortó el terreno. La resolución en todas las imágenes es de 2m.
